**МИНИСТЕРСТВО НАУКИ И ВЫСШЕГО ОБРАЗОВАНИЯ  
РОССИЙСКОЙ ФЕДЕРАЦИИ  
ФЕДЕРАЛЬНОЕ ГОСУДАРСТВЕННОЕ БЮДЖЕТНОЕ  
УЧРЕЖДЕНИЕ НАУКИ  
«ИНСТИТУТ АРХЕОЛОГИИ КРЫМА  
РОССИЙСКОЙ АКАДЕМИИ НАУК»  
ОТДЕЛ СРЕДНЕВЕКОВОЙ АРХЕОЛОГИИ**

**ФОРТИФИКАЦИЯ СРЕДНЕВЕКОВОГО ГОРОДА  
НА ПЛАТО ЭСКИ-КЕРМЕН**

Специальность 5.6.3. Археология  
Диссертация на соискание ученой степени  
кандидата исторических наук

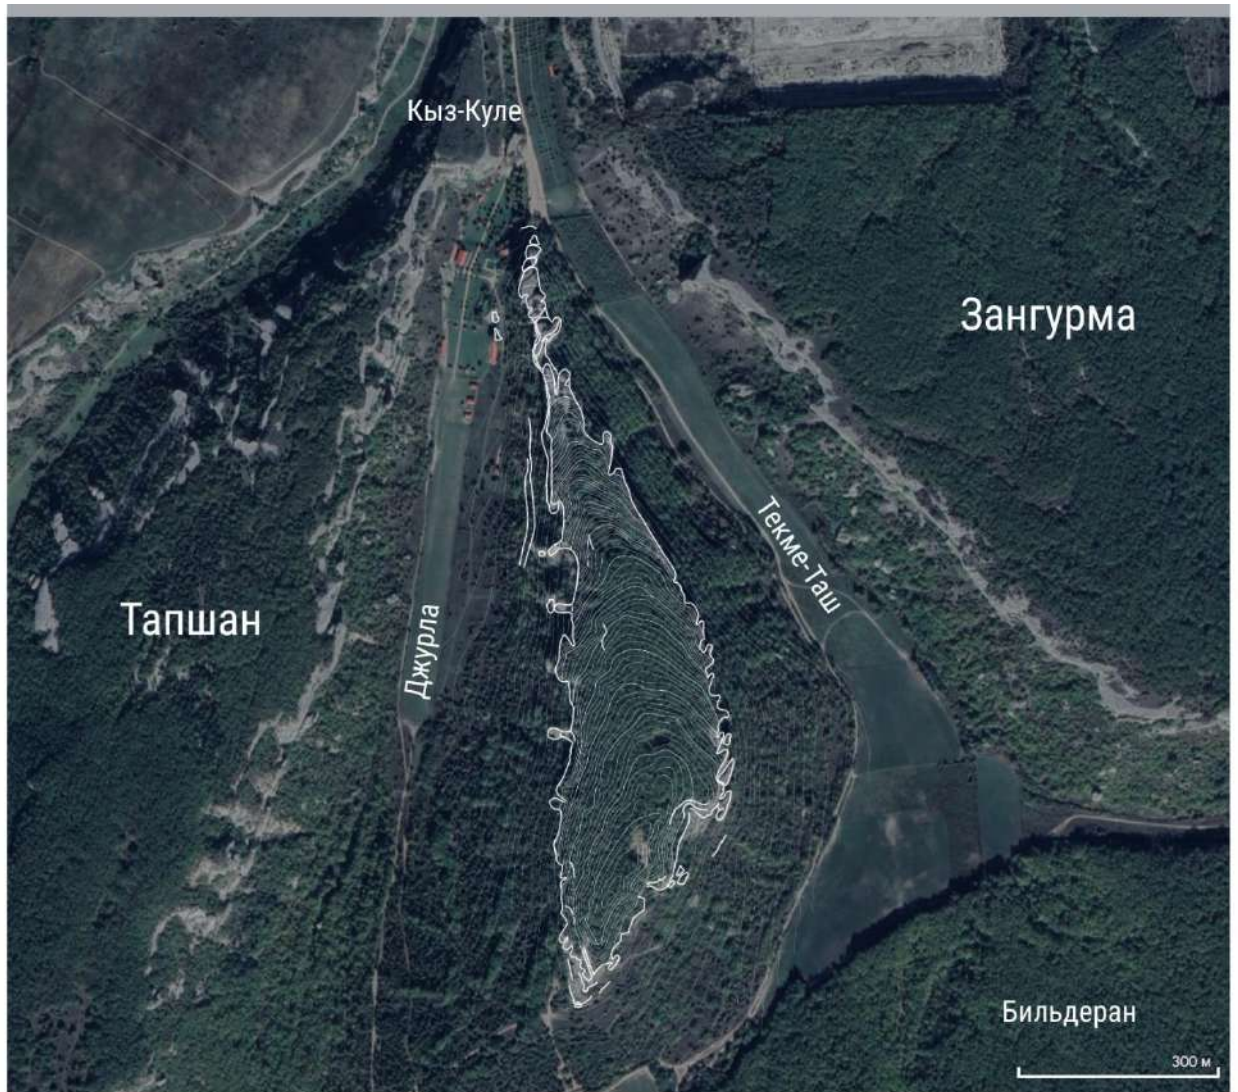
Рис. 2. Ситуативный план плато Эски-Кермен с обозначениями соседних объектов топографии. Наложение топографического плана на космоснимок Google Earth (съемка 2024 г.)

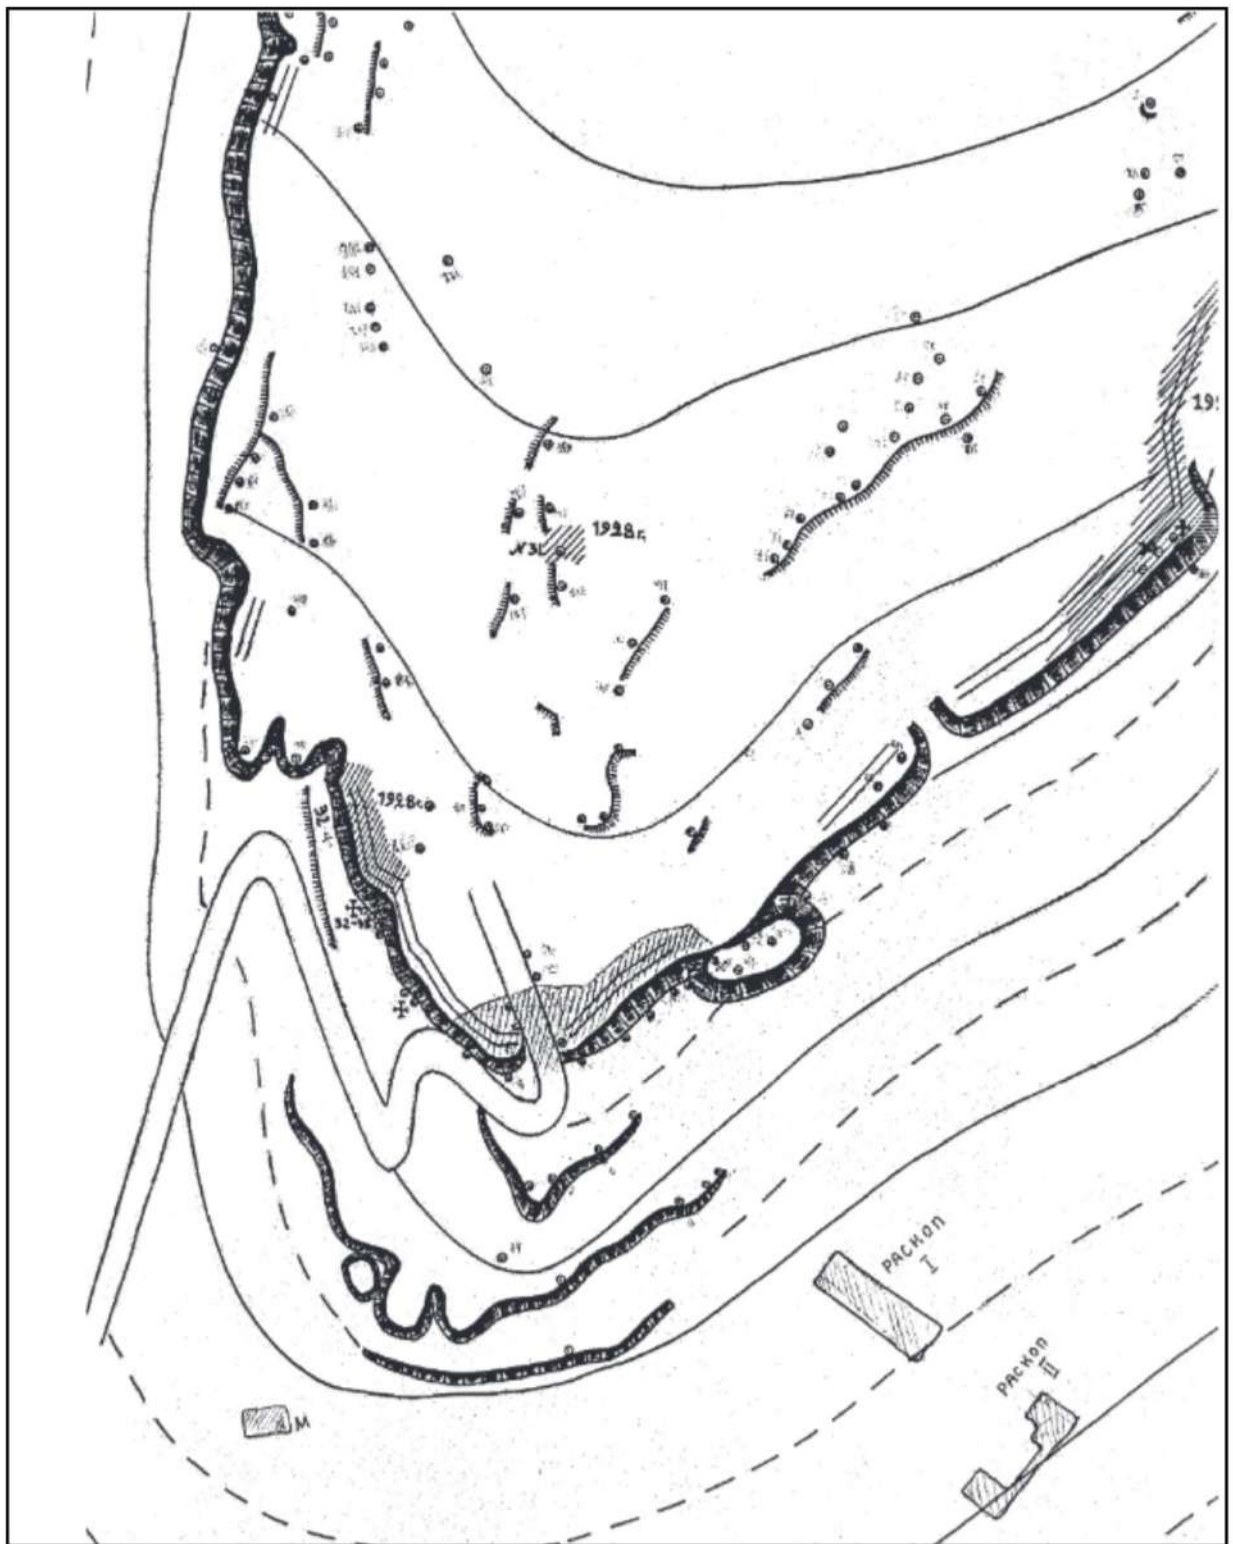
Рис. 8. Зоны археологических работ 1928 г. [НА ИИМК РАН. Ф. Р-1. Д. 119а. Л. 2].

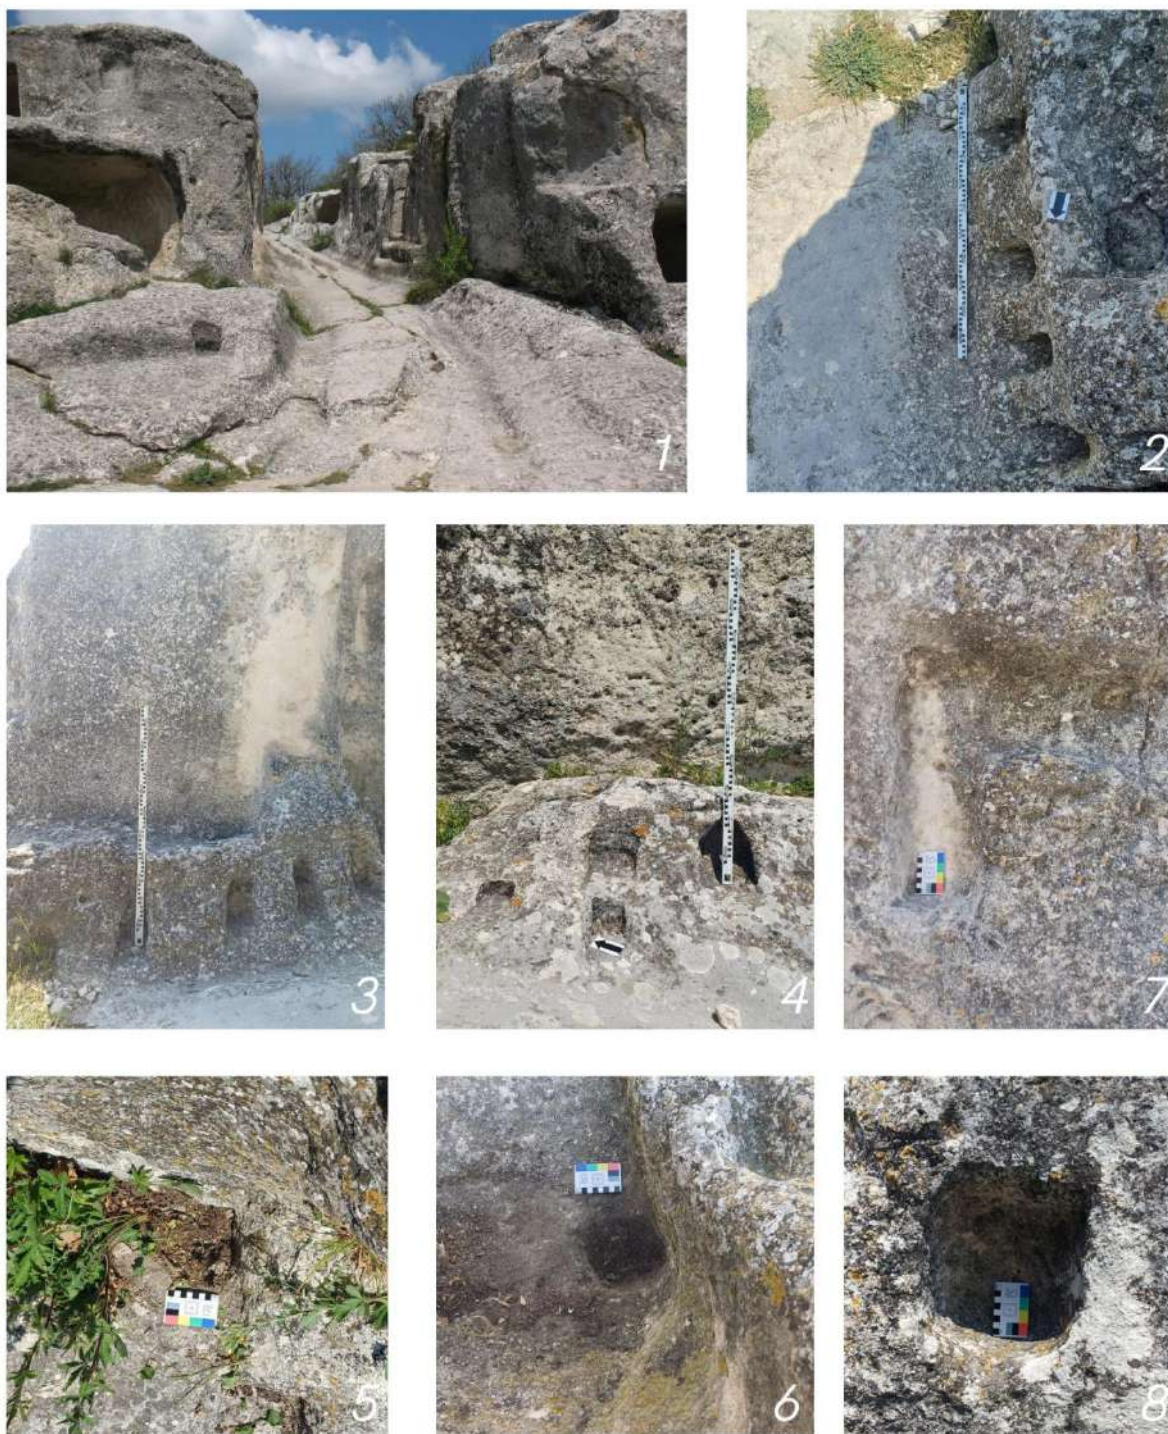
Рис. 23. Главные городские ворота S-G1 (фото автора). 1 – вид на воротный проезд; 2, 3 – ниши-гнезда перед воротами в западной стене проезда; 4 – ниши-гнезда перед воротами в восточной стене проезда; 5 – гнездо осевой балки восточной створки ворот; 6 – гнездо осевой балки западной створки ворот; 7, 8 – ниши запорного бруса.

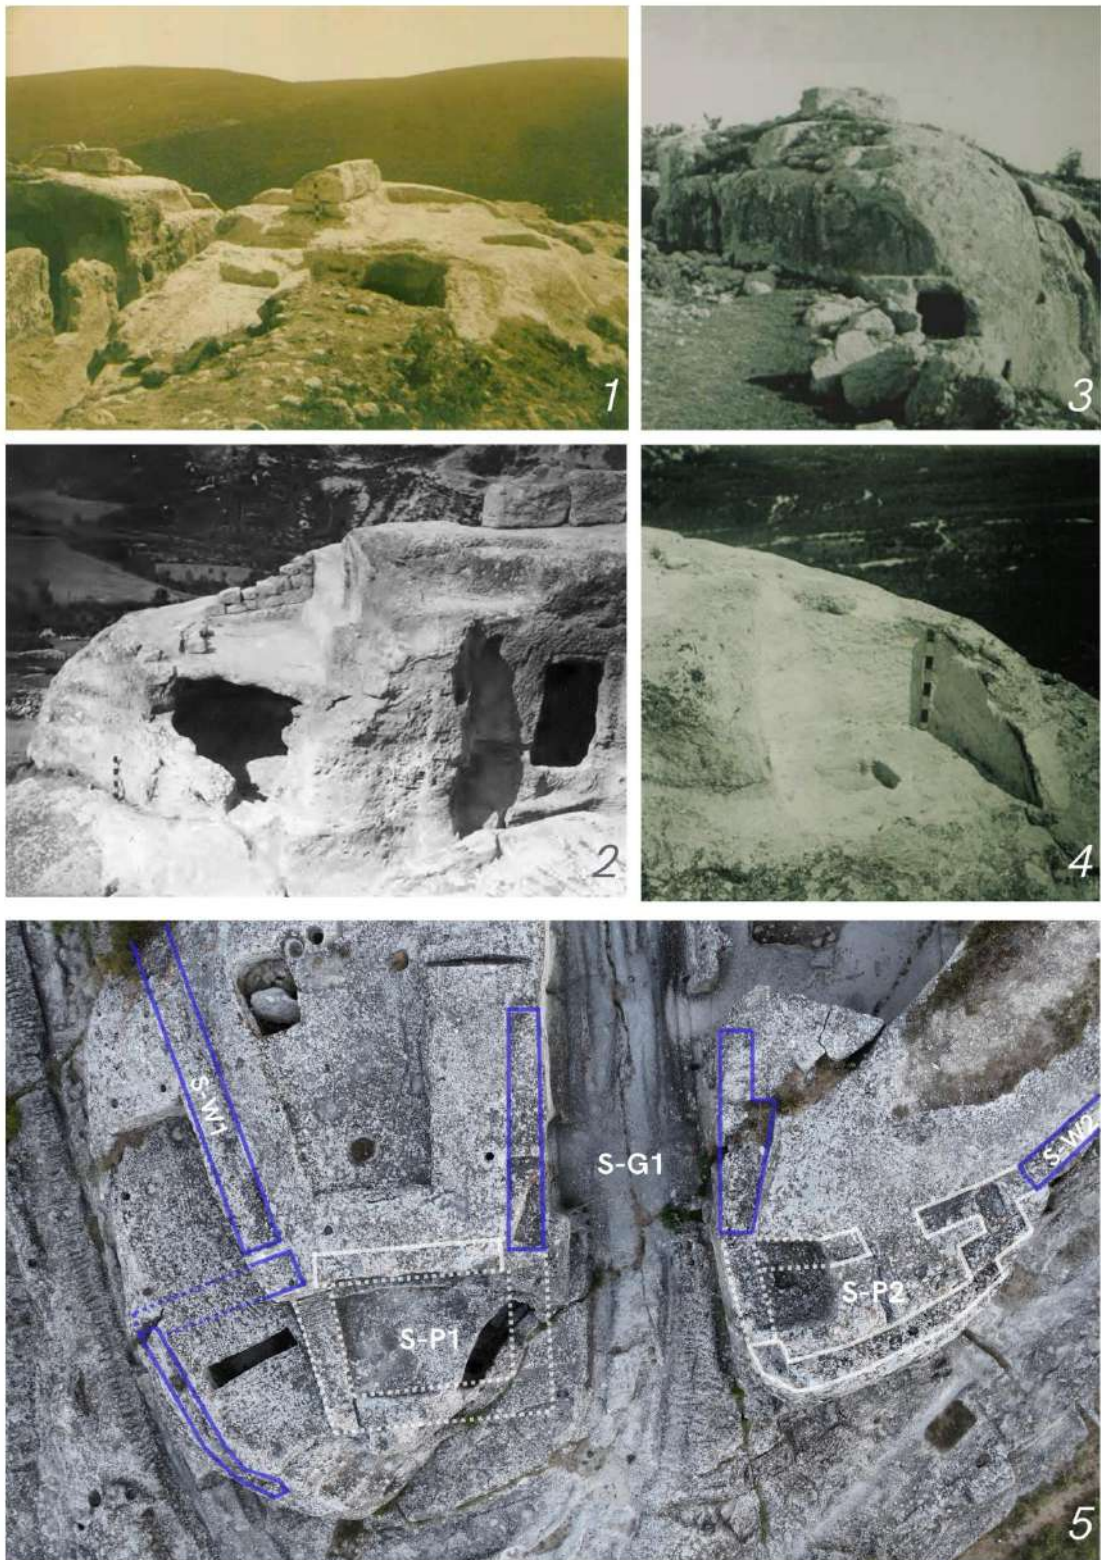
Рис. 24. Башенные площадки главных городских ворот. 1 – остатки надвратного укрепления на западной стороне воротного проезда после расчистки 1928 г. [ЦГАЛИ. Ф. Р-598. О.1. Д.229. Л. 91]; 2 - западная площадка главных ворот (S-P1) после расчистки 1928 г. [Завадская 2024, с. 37]; 3 – восточная площадка S-P2 до начала раскопок, фрагмент фото [ЦГАЛИ. Ф. Р-598. О.1. Д.229. Л. 12; Ломакин 2022, с. 282]; 4 – поздняя квадратная выборка на восточной площадке S-P2 [ЦГАЛИ. Ф. Р-598. О. 1. Д. 229. Л. 39; Ломакин 2022, с. 288]; 5 – аэрофотосъемка главных городских ворот, фото автора. Белыми линиями наведены контуры площадок по постелям, пунктиром указаны линии реконструкции.

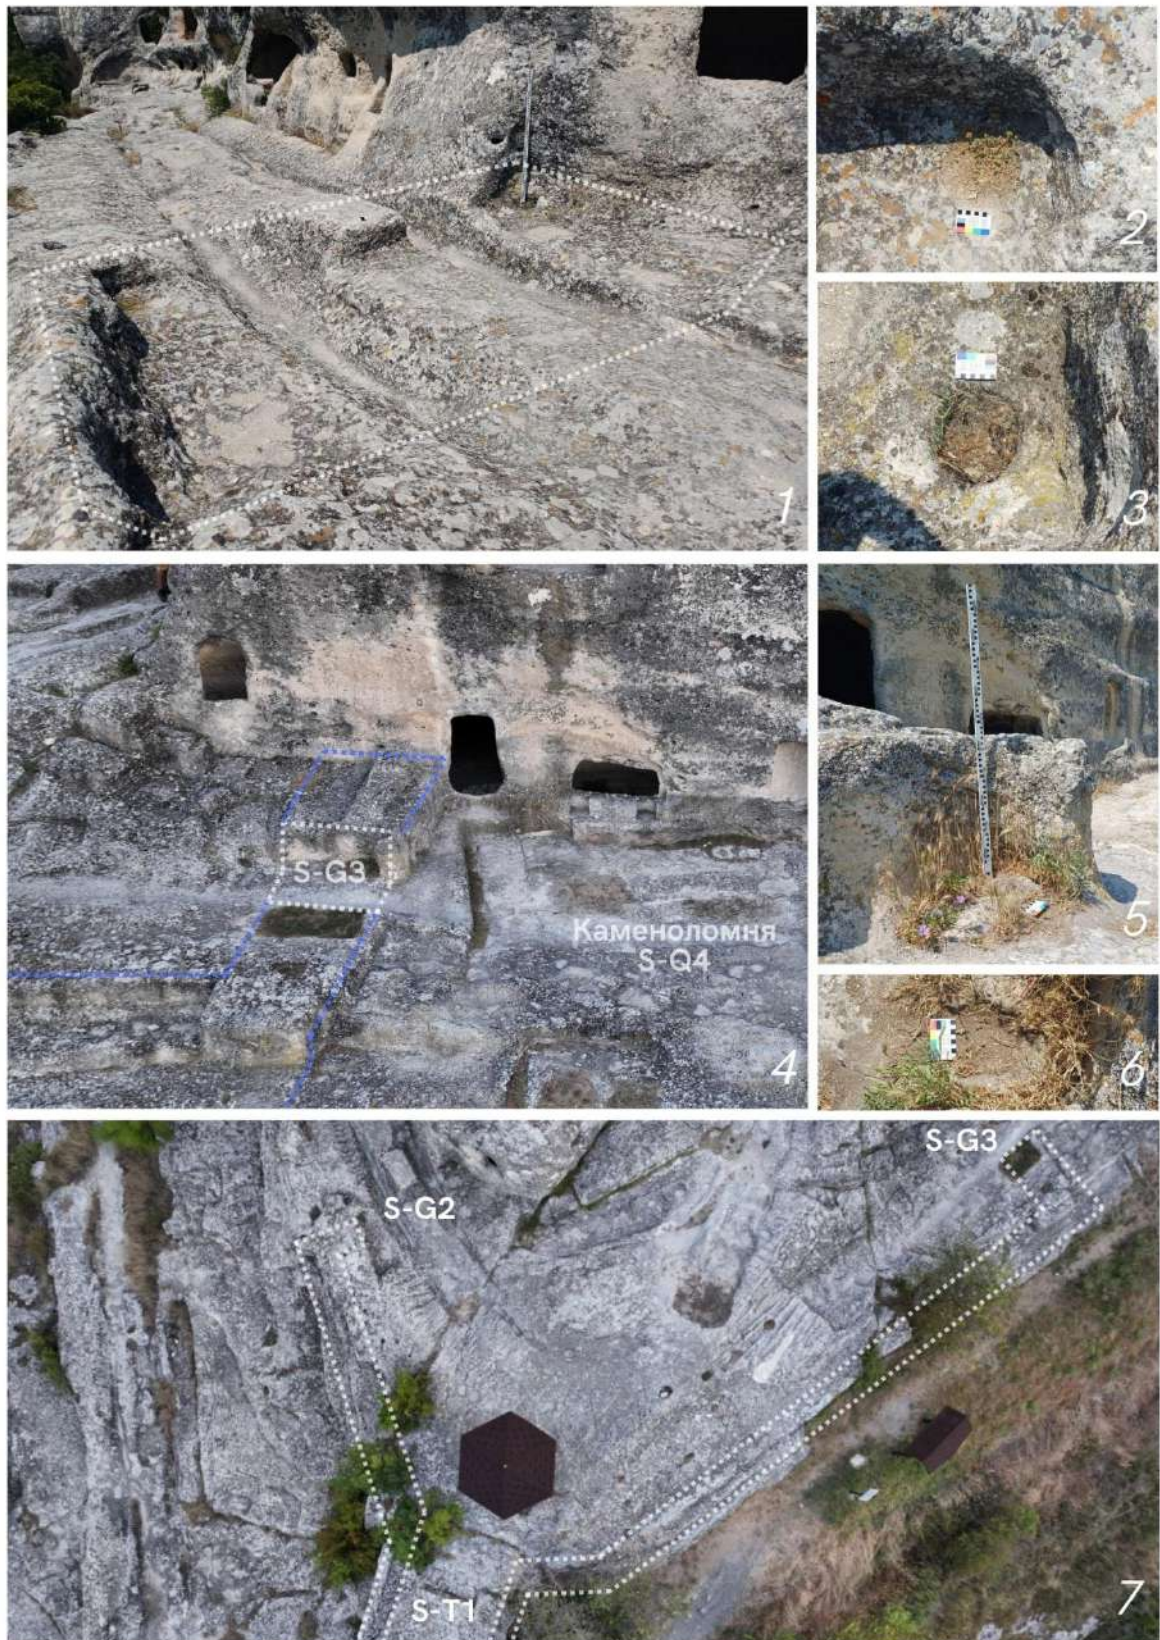
Рис. 25. Ворота в предвратном укреплении S-W3, фото автора. 1 – проездные ворота S-G2, белым пунктиром показан контур воротного сооружения; 2 – гнездо осевой стойки западной створки ворот; 3 – гнездо осевой стойки восточной створки ворот; 4 – участок калитки S-G3, белым пунктиром наведен проем калитки, синим пунктиром – постели стены S-W3; 5,6 – гнездо осевой стойки калитки; 7 – перибол укрепления S-W3, белым пунктиром указан ход стены, реконструируемый по постелям.

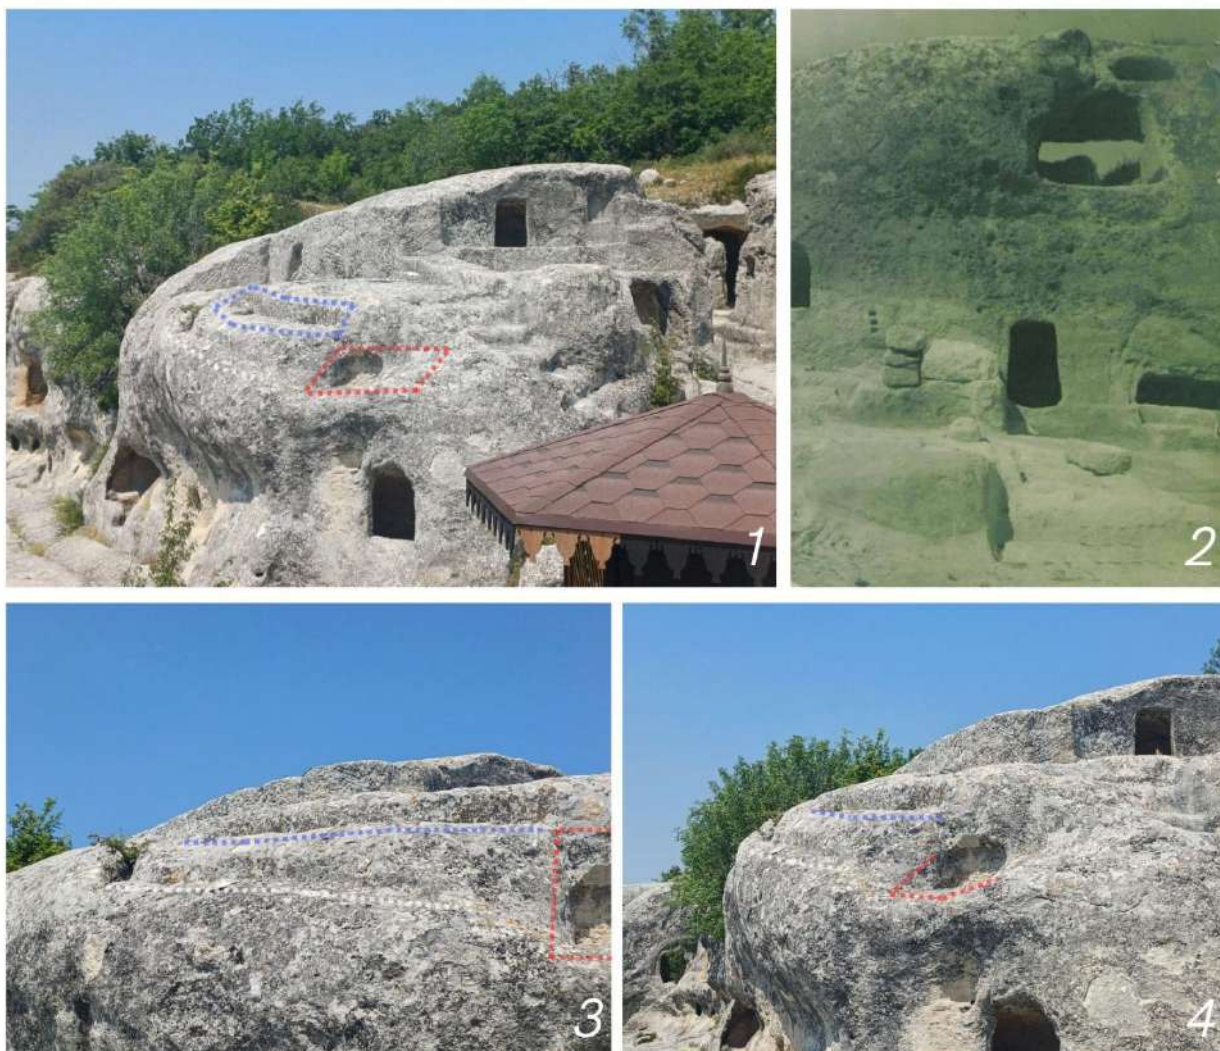
Рис. 26. Скальные обрывы перед площадками S-P1 и S-P2. 1, 3, 4 – постели на бровке скалы площадки S-P1. Красным пунктиром указаны постели основы свода, белым – контрфорса, синим – крепостной стены, фото автора; 2 – квадратные кладки проем западной калитки, открытые в 1928 г. и участок скального обрыва площадки S-P2 [ЦГАЛИ. Ф. Р-598. О.1. Д.229. Л. 103; Ломакин 2022, с. 300].

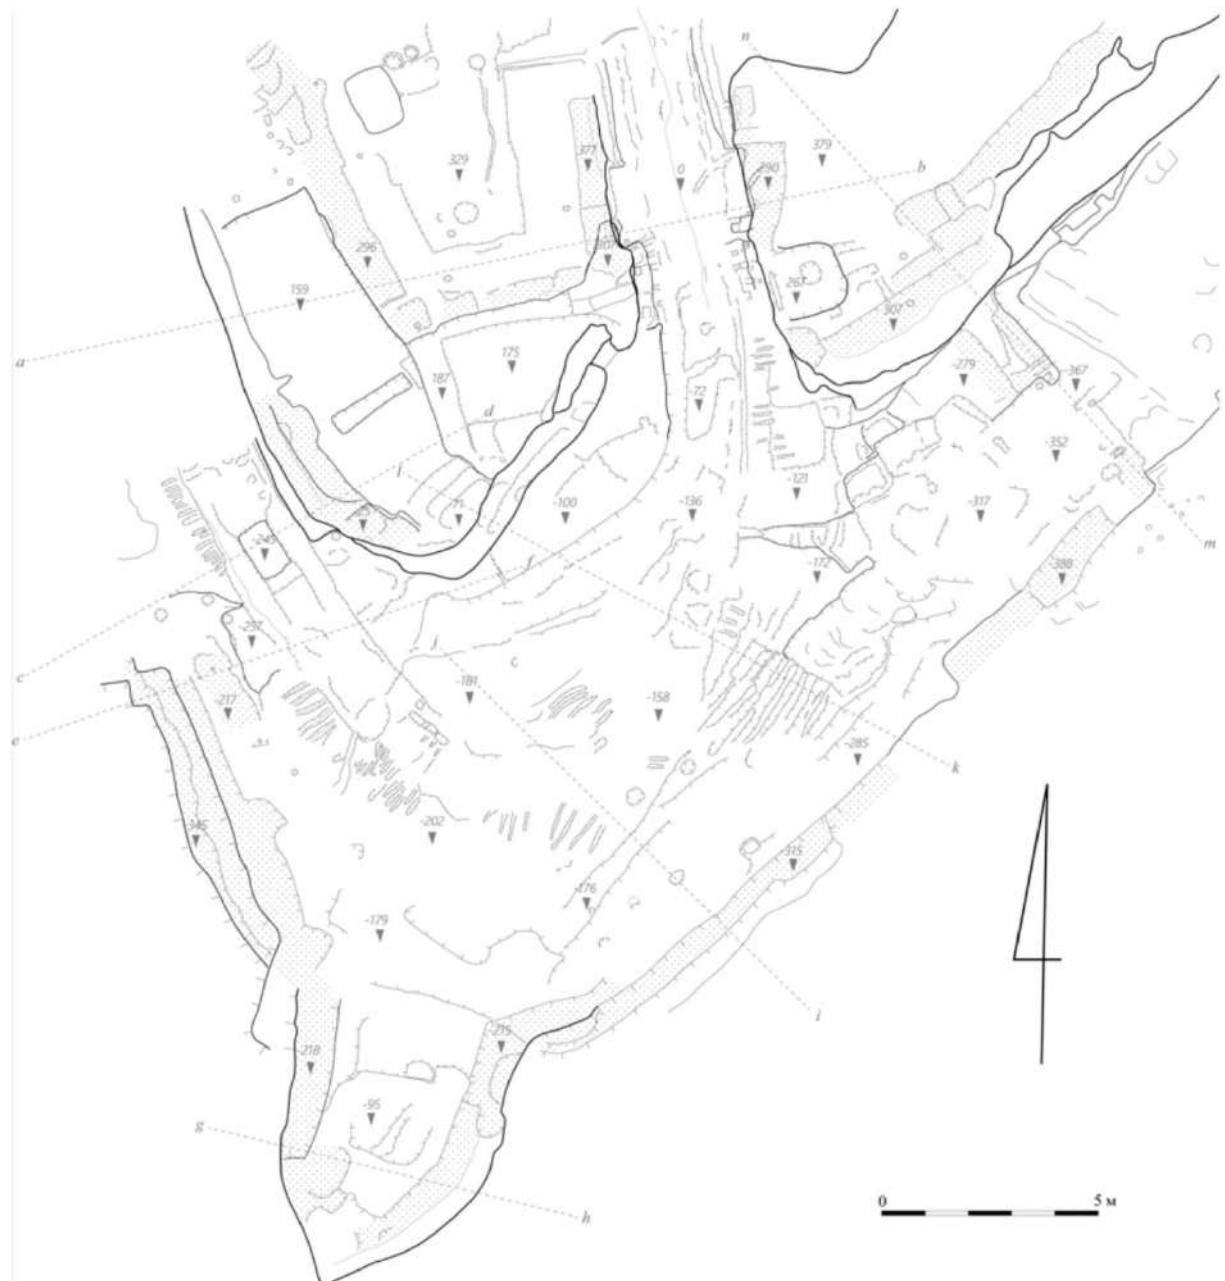
Рис. 27. План укреплений главных городских ворот. Штриховкой обозначены постели крепостной стены. Чертеж автора.

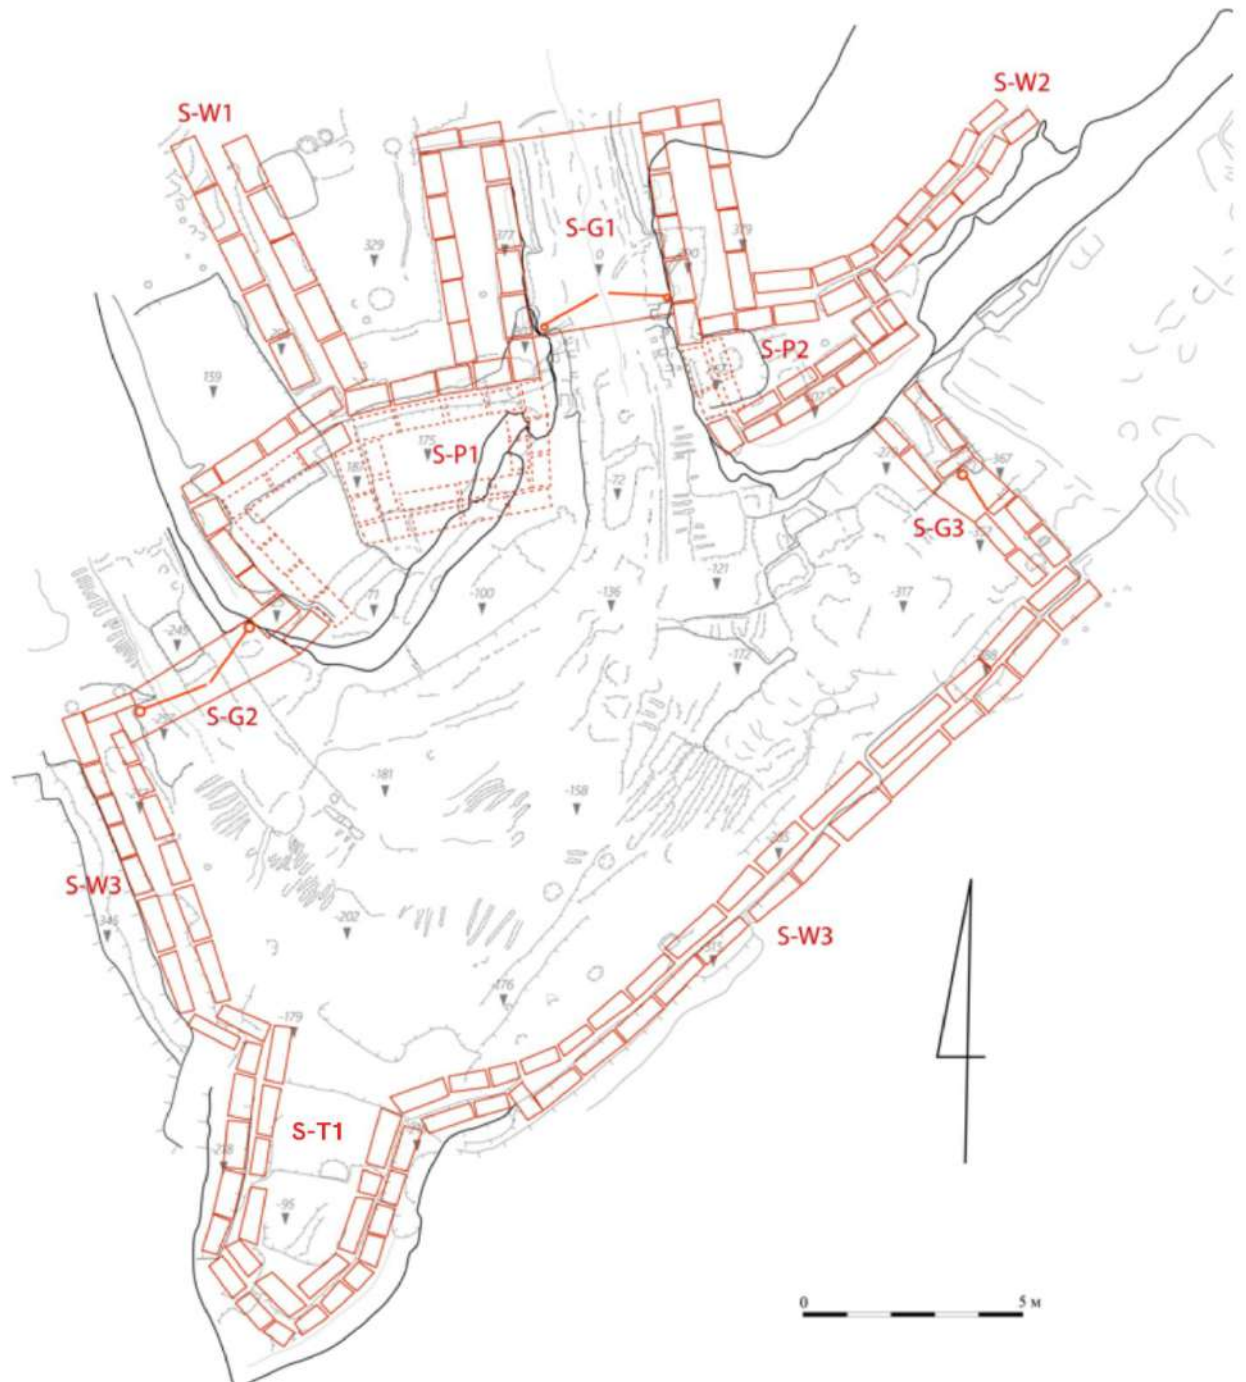
Рис. 28. Условная реконструкция укреплений главных городских ворот. Чертеж автора.

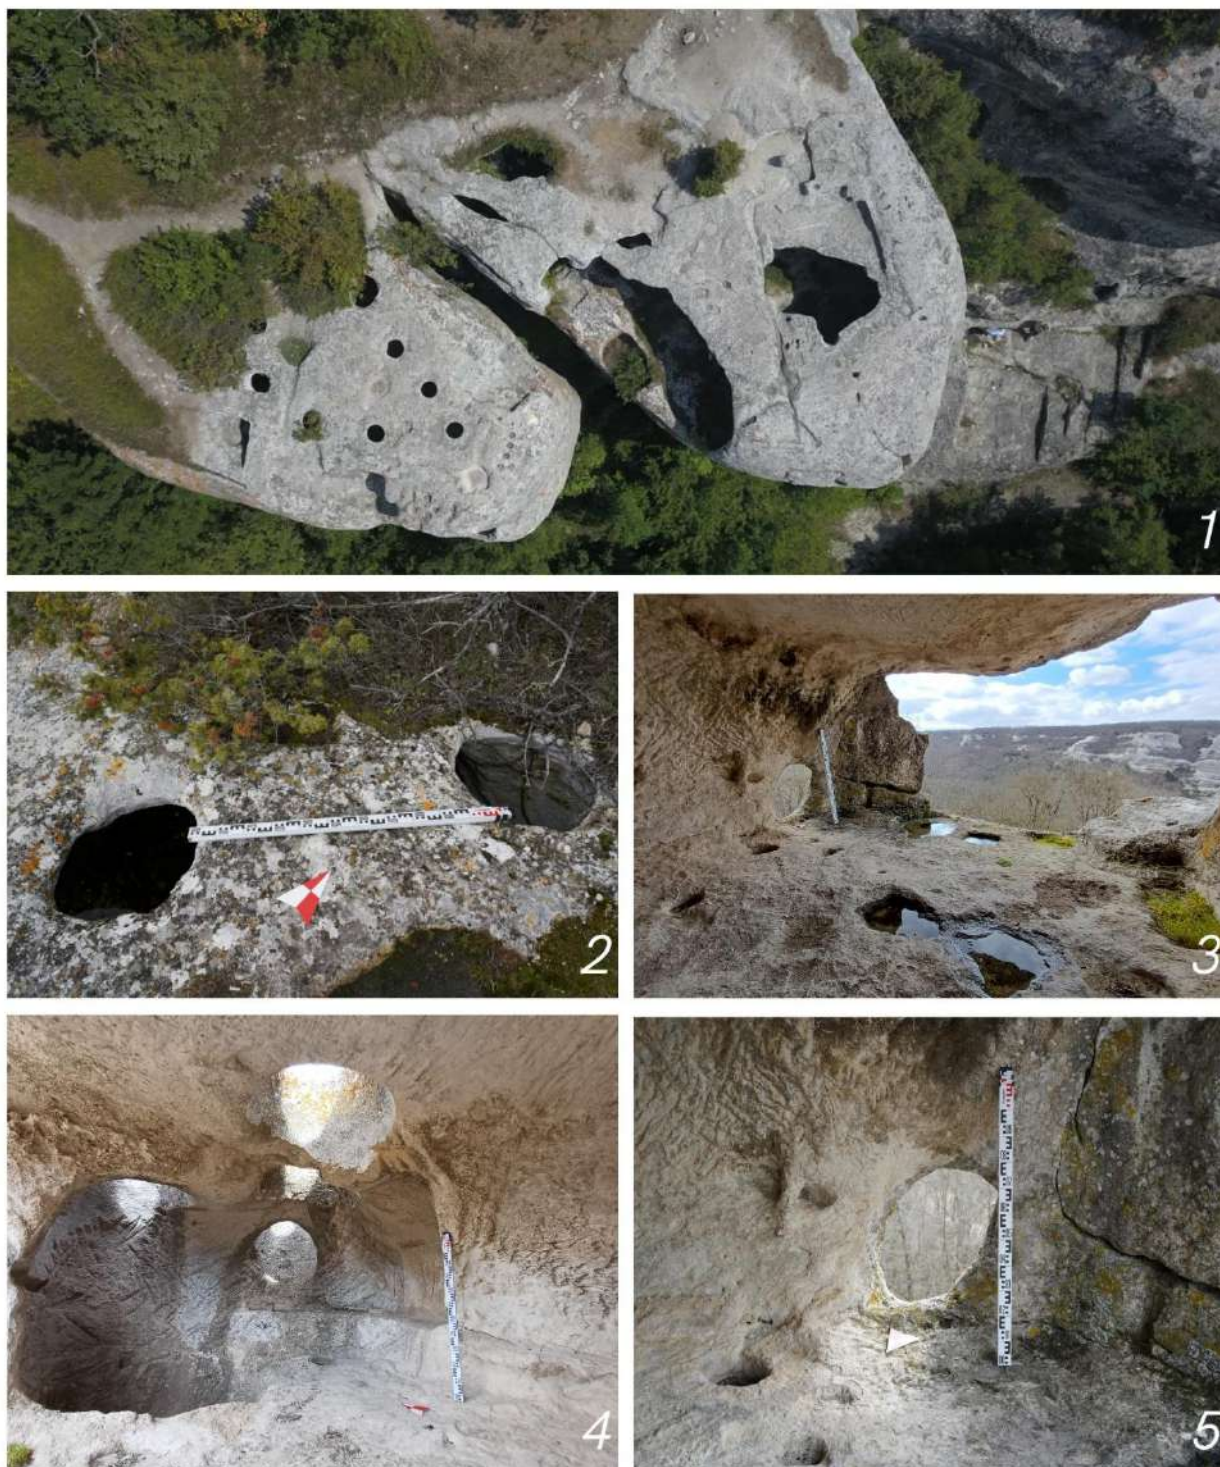
Рис. 31. Скальный мыс «каземата» I. 1 – аэрофотосъемка А. А. Душенко (2022 г.); 2 – горловины зерновых ям крепостного зернохранилища S-Gr1, фото автора; 3 – внутрискальное помещение № 10 (по каталогу), вид с северо-востока, фото автора; 4 – внутрискальное помещение № 10, вид с юго-запада, фото автора; 5 – проем в юго-восточном углу помещения.

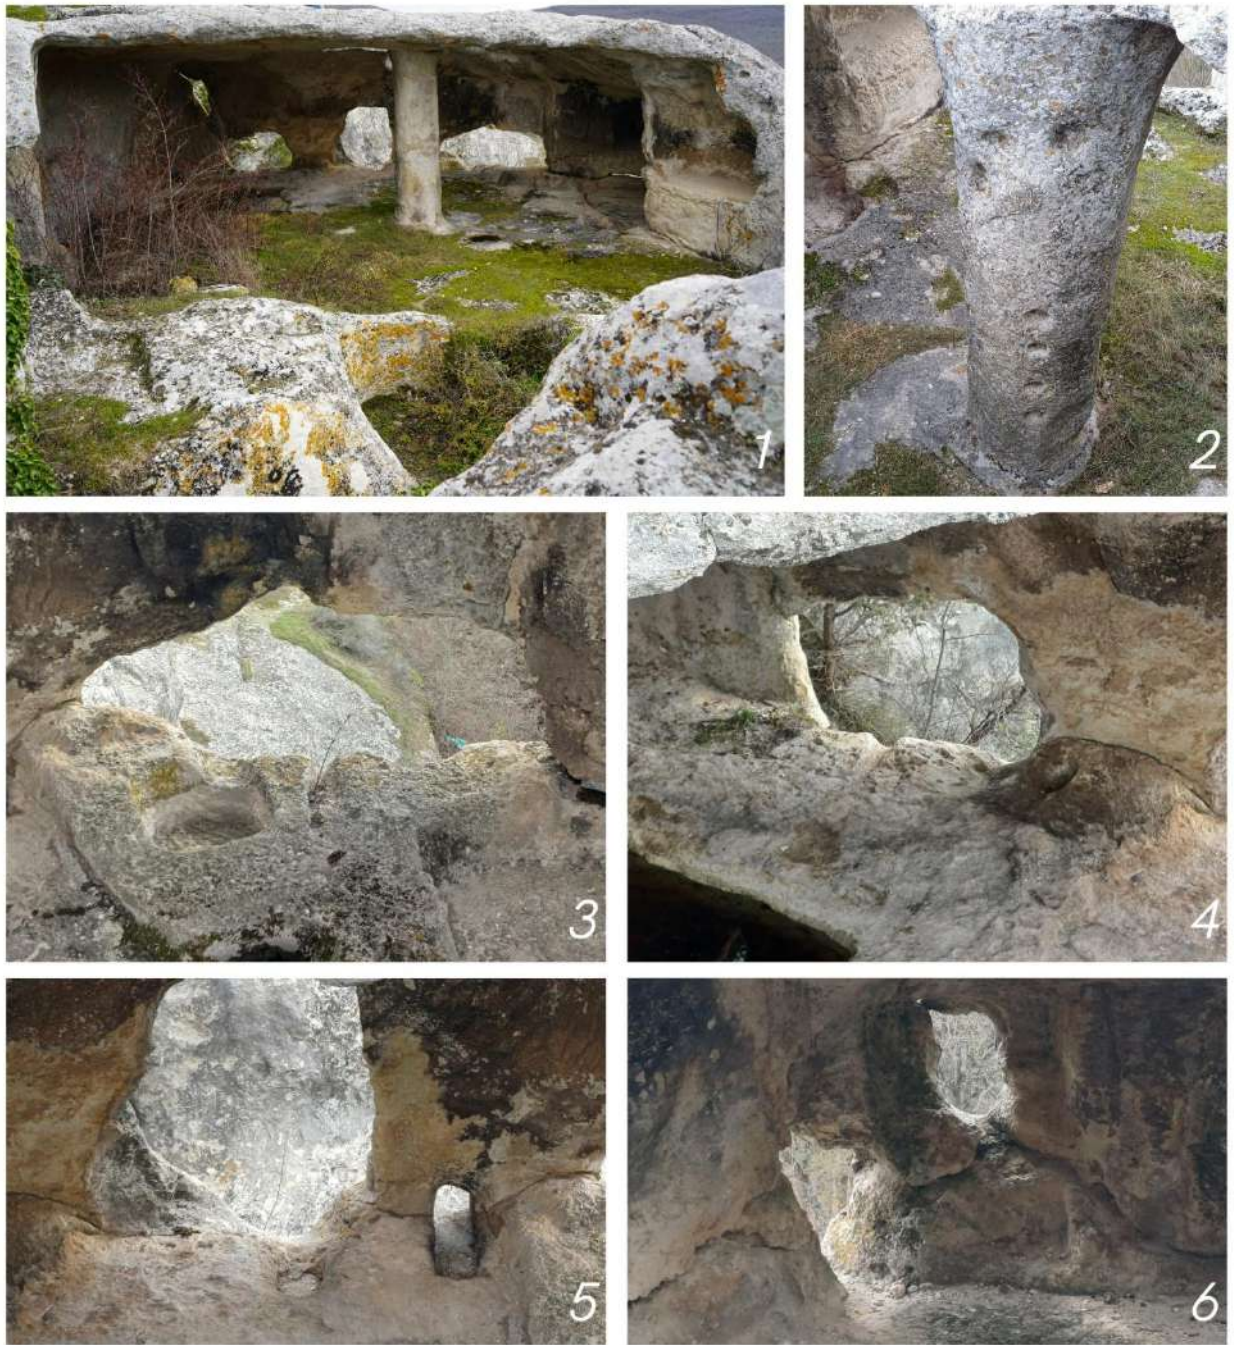
Рис. 34. «Каземат» I. Современное состояние. Фото автора. 1 – помещение №11 (по каталогу); 2 – колонна в центре помещения №11; 3-5 – отверстия-проемы в южной стене.

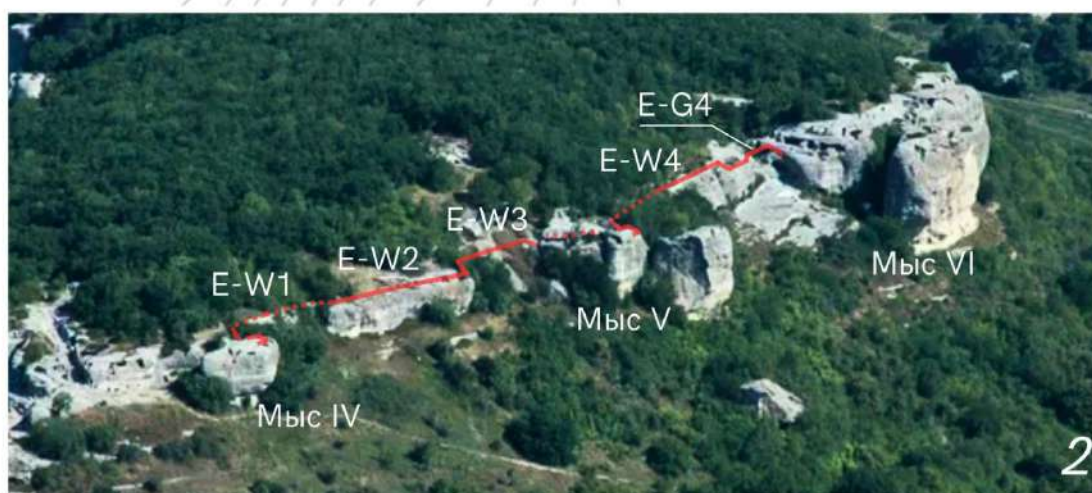
Рис. 45. Восточный оборонительный фланг. 1 – план крепостных сооружений восточного оборонительного фланга; 2 – аэрофотосъемка юго-восточного оборонительного участка с нанесенным планом оборонительных сооружений (фото Э. А. Хайрединовой).

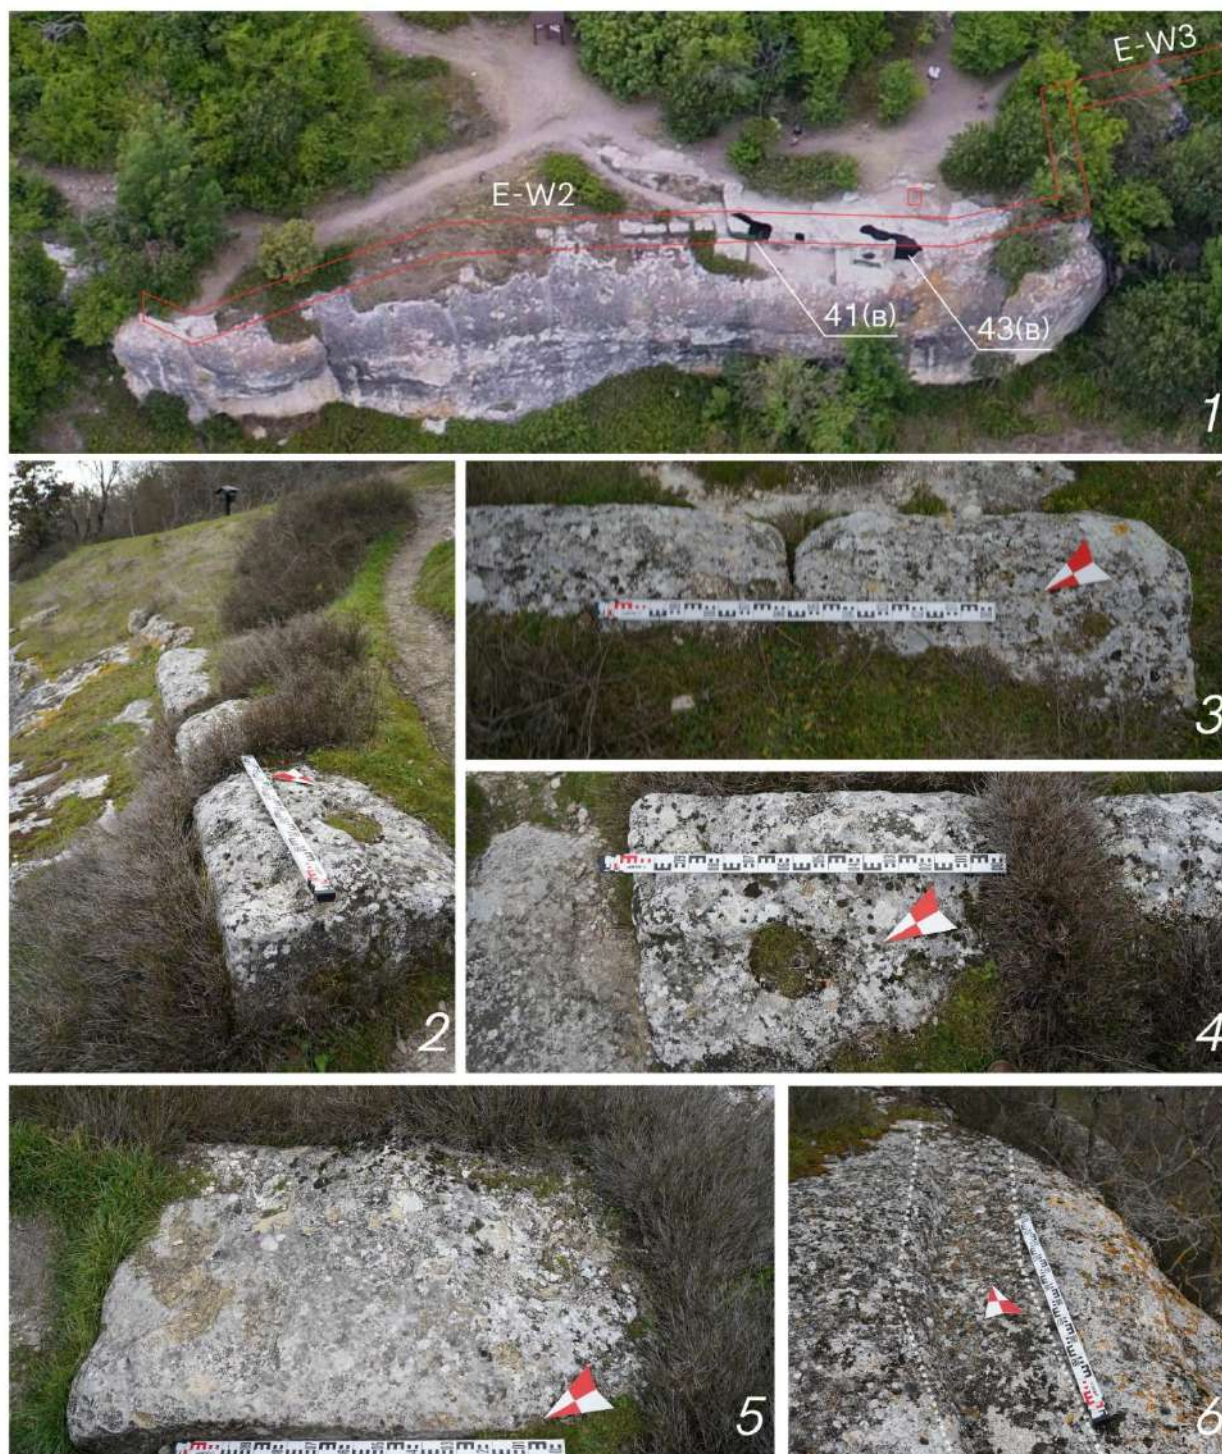
Рис. 48. Оборонительная стена E-W2. 1 – план на аэрофотосъемке (источник фото: <https://yandex.com/maps/-/CPRKYUPd>); 2 – кладка внешнего панциря, вид с северо-востока; 3, 4 – блоки кладки внешнего панциря; 5 – плита перекрытия; 6 – постель внешнего панциря над внутрискальным помещением №37 (по каталогу).

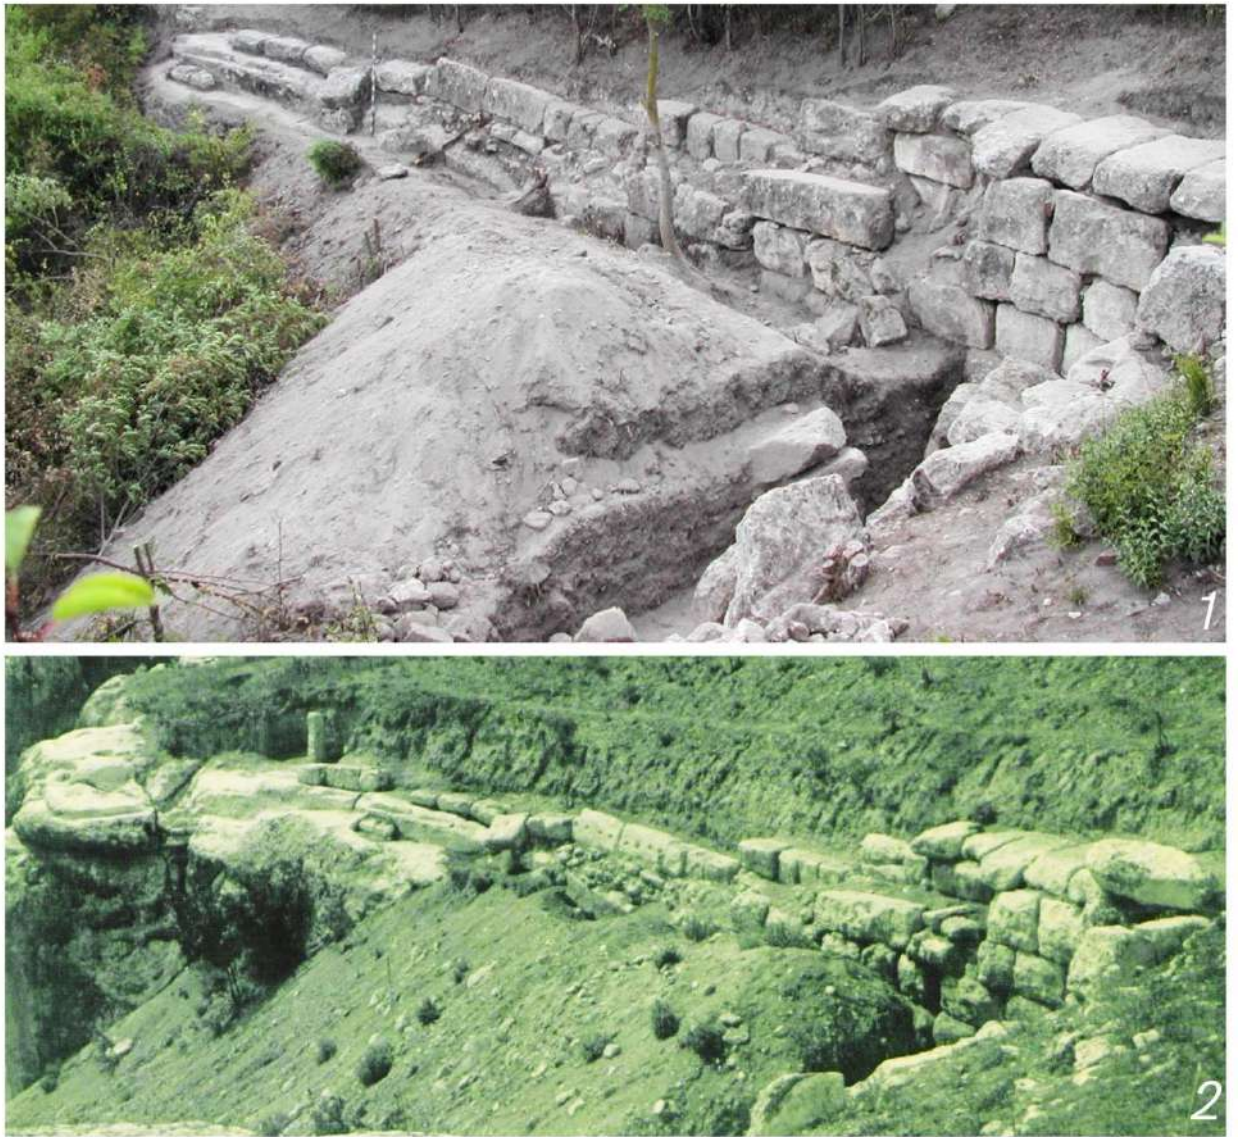
Рис. 51. Оборонительная стена E-W3. 1 – восточная оборонительная стена (E-W3), вид с северо-востока [Айбабин, Хайрединова 2017, с. 215]; 2 – куртина E-W3 после расчистки 1929 г. [ЦГАЛИ. Ф. Р-598. О.1. Д.229. Л. 9].
