**МИНИСТЕРСТВО НАУКИ И ВЫСШЕГО ОБРАЗОВАНИЯ  
РОССИЙСКОЙ ФЕДЕРАЦИИ  
ФЕДЕРАЛЬНОЕ ГОСУДАРСТВЕННОЕ БЮДЖЕТНОЕ  
УЧРЕЖДЕНИЕ НАУКИ  
«ИНСТИТУТ АРХЕОЛОГИИ КРЫМА  
РОССИЙСКОЙ АКАДЕМИИ НАУК»  
ОТДЕЛ СРЕДНЕВЕКОВОЙ АРХЕОЛОГИИ**

**ФОРТИФИКАЦИЯ СРЕДНЕВЕКОВОГО ГОРОДА  
НА ПЛАТО ЭСКИ-КЕРМЕН**

Специальность 5.6.3. Археология  
Диссертация на соискание ученой степени  
кандидата исторических наук

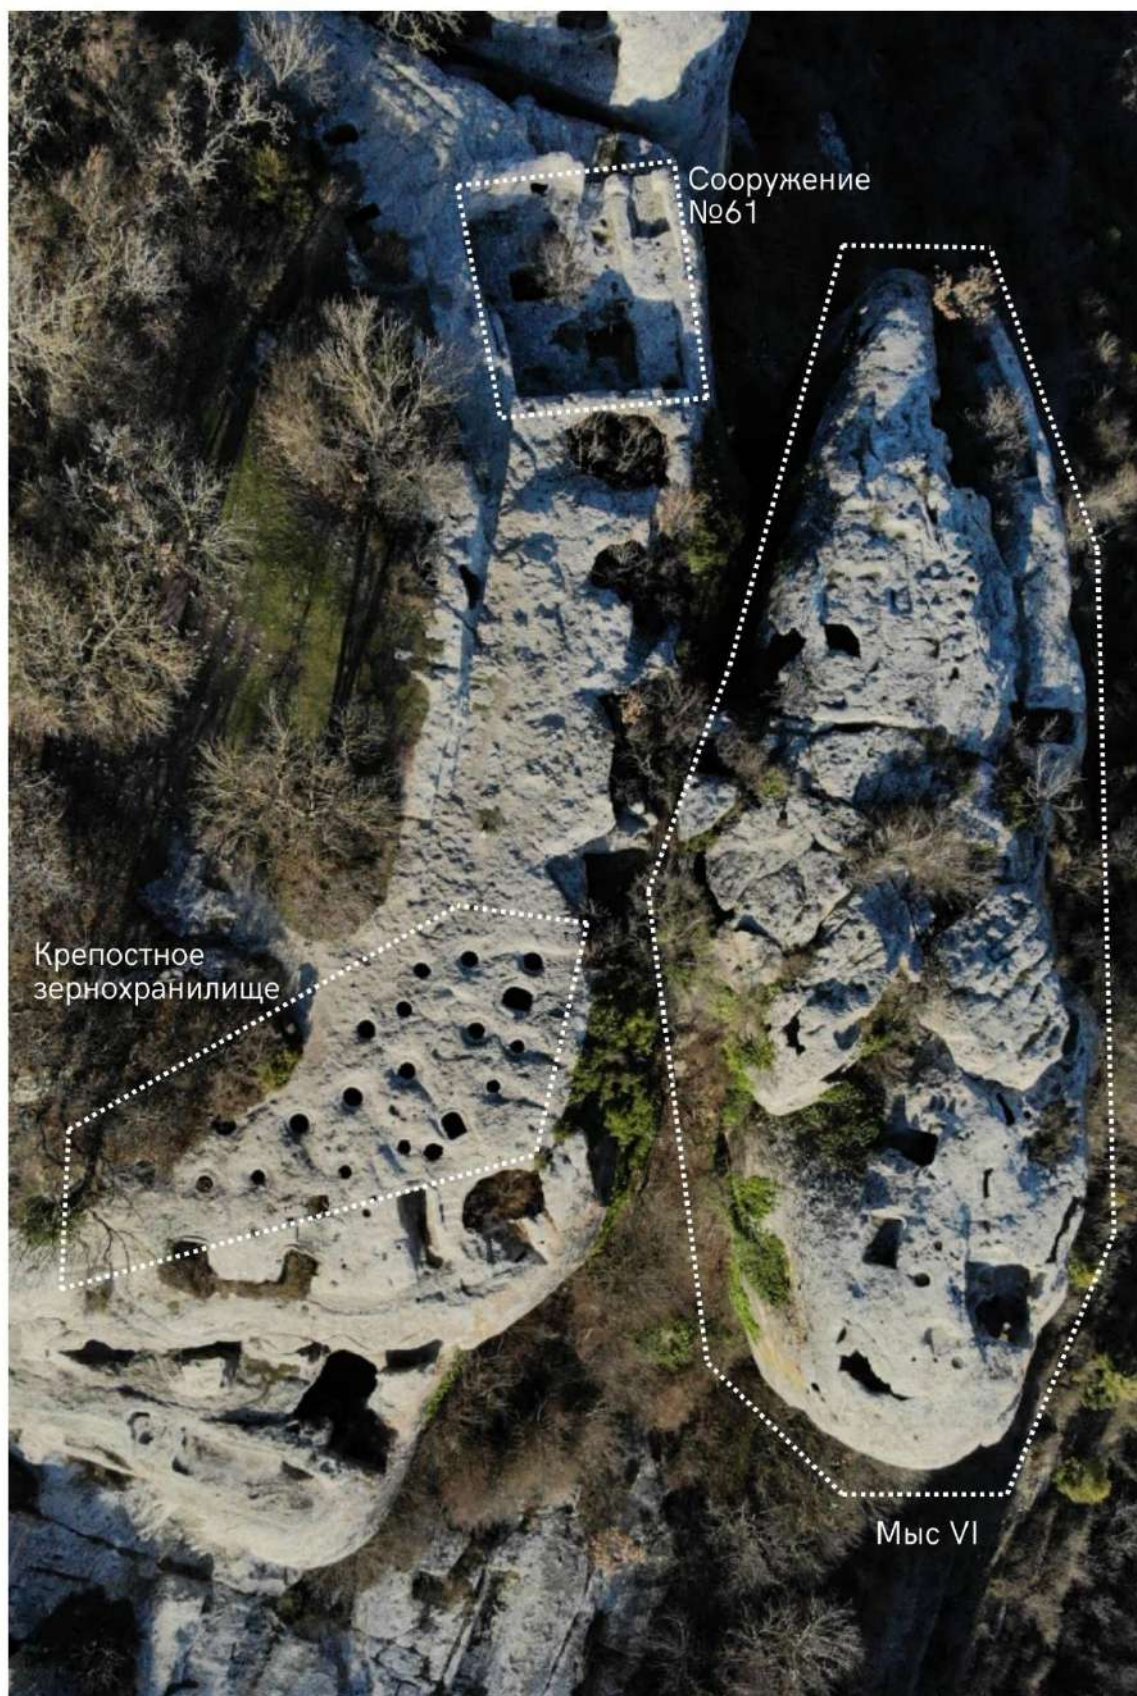
Рис. 64. Хозяйственные комплексы на крепостном зернохранилище и сооружения на мысе VI («пещерный каземат VI по Е. В. Веймарну»). Аэрофотосъемка 2022 г. (источник фото: <https://maps.app.goo.gl/Y8pKPcfRmGb5rkZb6>).

К сооружениям «каземата» VI Е. В. Веймарн относил и конструкции примыкающей с востока скалы (рис. 64, 65). По форме она напоминает вытянутый овал наподобие скалы «каземата» IV, однако гораздо крупнее последнего. Вершина покатая, сильно подвержена эрозии. Скала испещрена трещинами, которые привели к обрушению сводов ряда внутрискальных помещений. На поверхности скалы, особенно в северной ее части следы установки балочных конструкций, а также прямоугольные выборки камня. Эти конструкции удалены от края скалы. Вдоль бровки следов каких-либо сооружений не обнаружено. На северо-восточном крае скалы сооружен обширный скальный балкон, примыкающий к ряду хозяйственных помещений №№ 76(в), 78(в), 79(в) (по СМК). Высота обрыва перед ним превышает 15 м, с фортификацией он не соседствует и принципиального значения в обороне не имел (рис. 168). В стенах внутрискальных помещений «каземата» (№№ 69(в)-80(в) по СМК) не удалось найти ни одного отверстия или проема, который возможно было бы интерпретировать в качестве бойницы. Напротив, в сооружениях «каземата» VI световых окон и прочих отверстий значительно меньше, чем в схожих комплексах. Таким образом, «каземат» VI не мог фланкировать какие-либо сооружения оборонительной линии восточного фланга и не был предназначен для защиты расселин между скалой и бортом края плато.

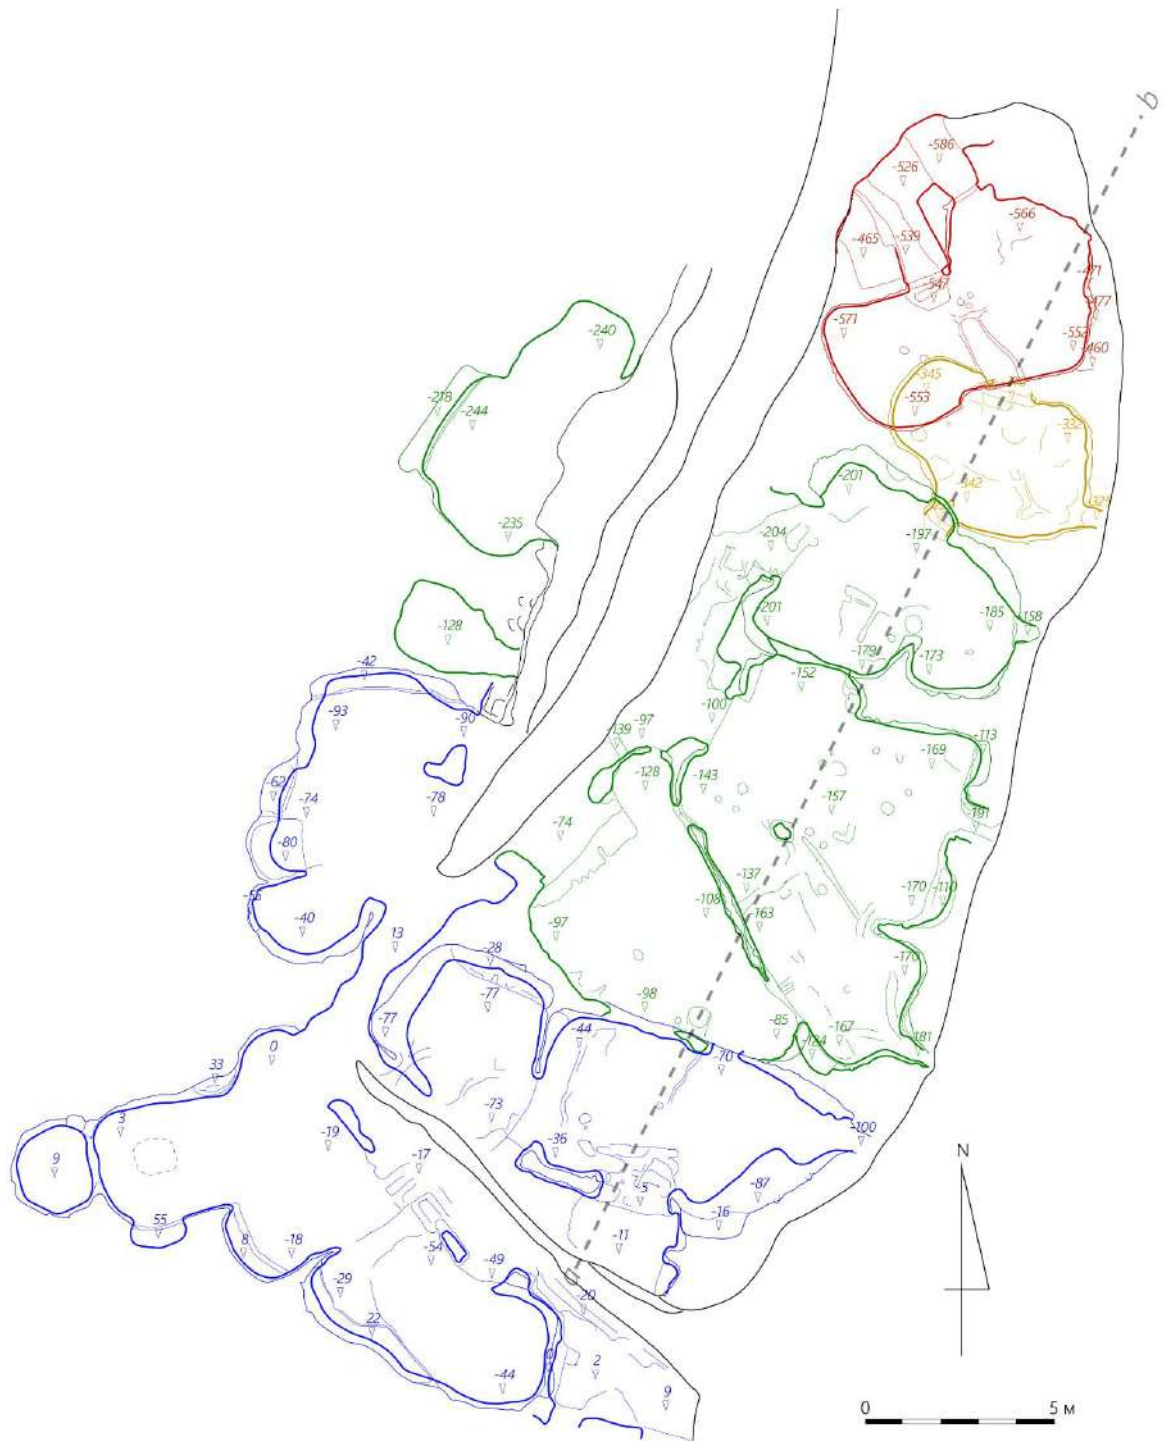
Рис. 69. Сводный план внутрискальных сооружений №73-83.

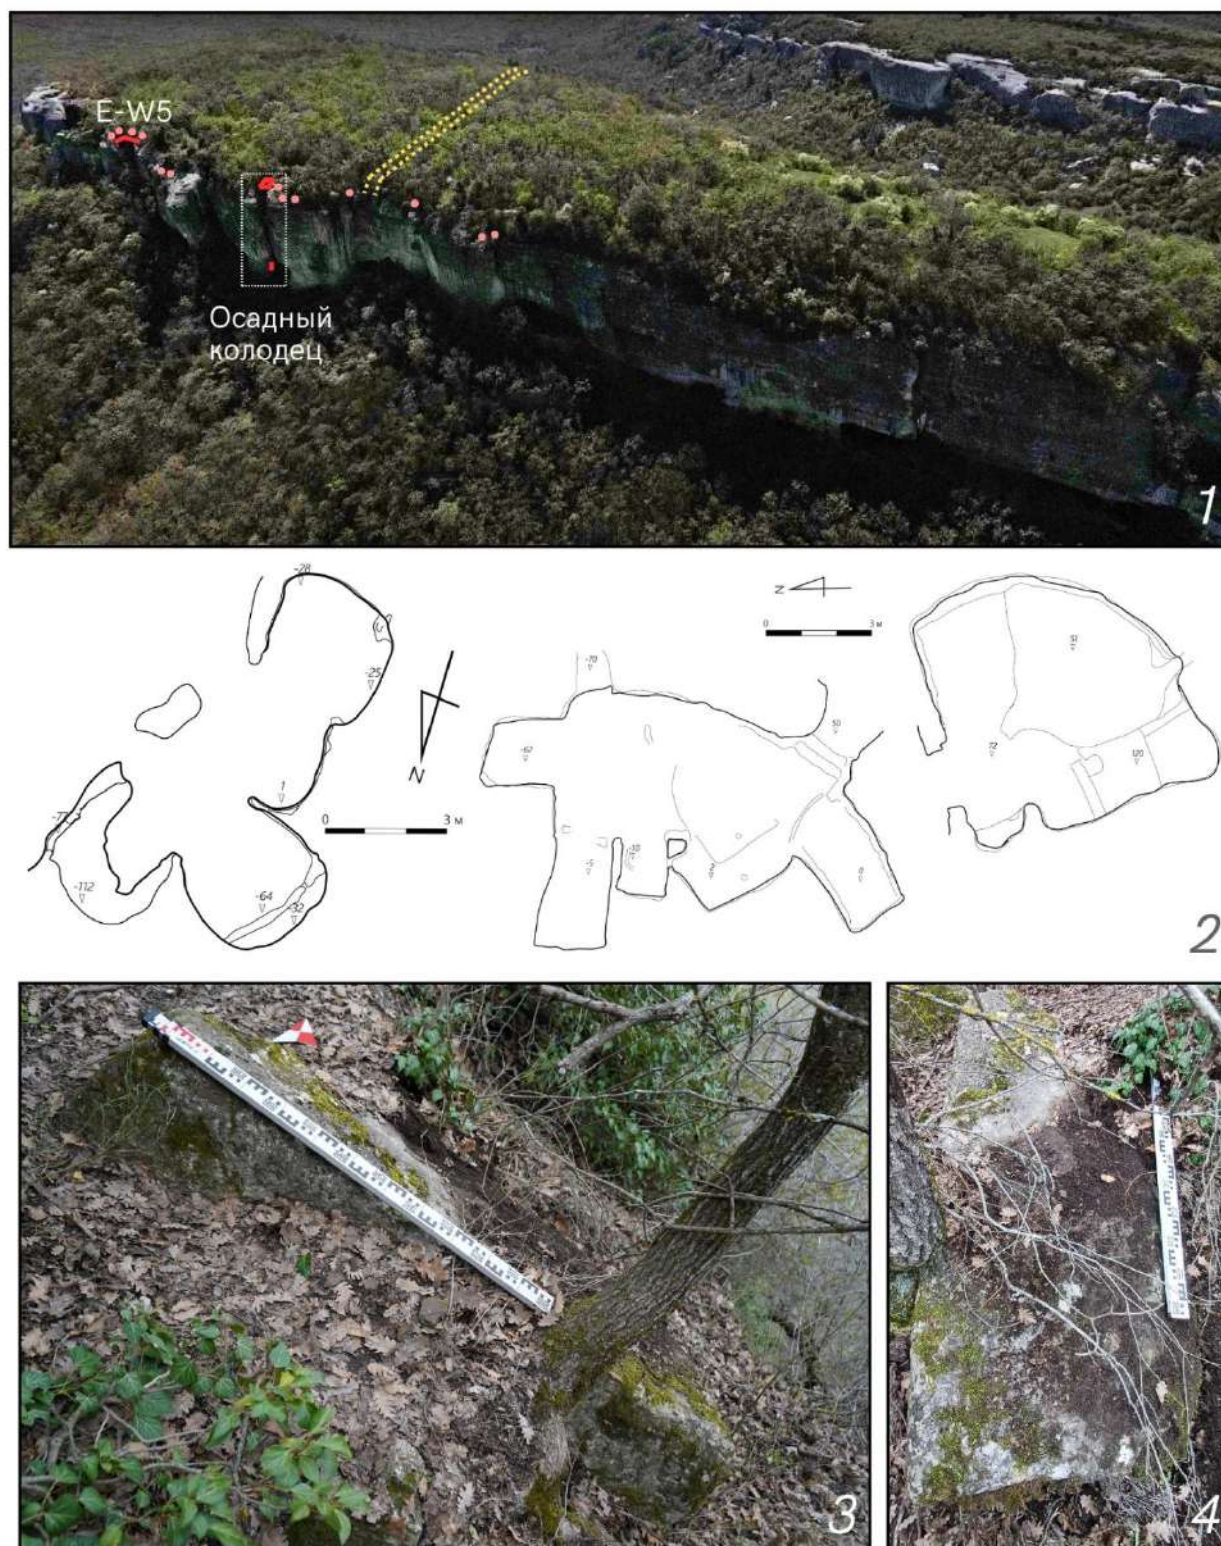
Рис. 73. Северо-восточный участок обороны. 1 – план крепостных сооружений, нанесенный на аэрофотосъемку; 2 – план внутрискальных сооружений слева – №112, справа – №106-107; 3, 4 – блок оборонительной стены E-W5.

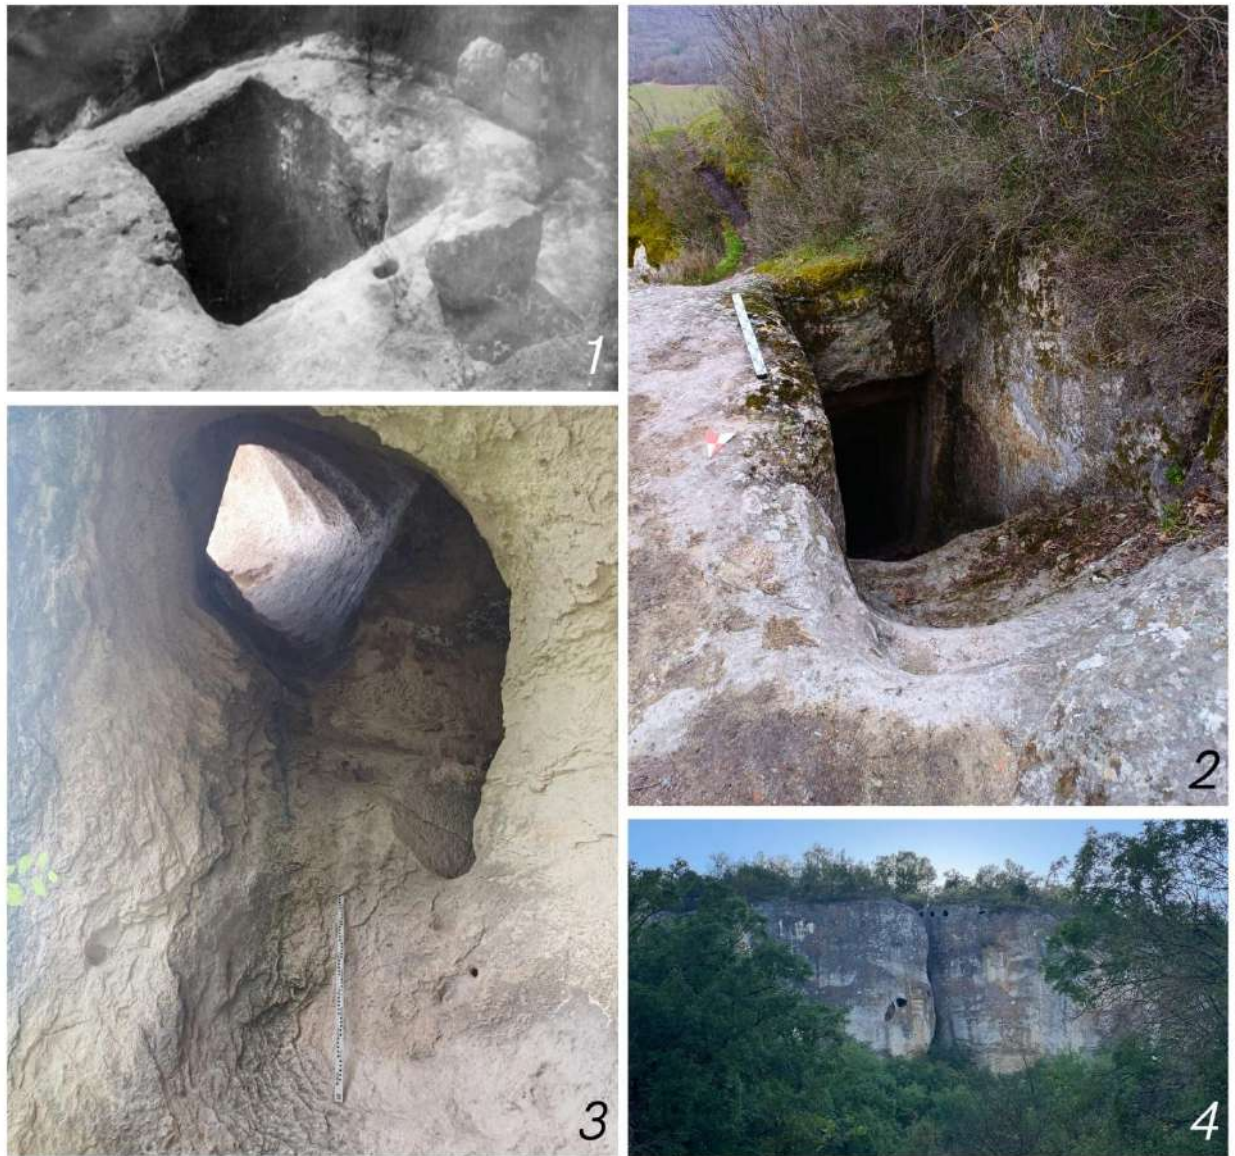
Рис. 75. «Осадный» колодец. 1 – вход в осадный колодец после расчисток 1928-1930 гг. [НА БИКАМЗ. Ф.22. О.1. Д.3. Л. 194; Ломакин 2024, с. 167]; 2 – вход в осадный колодец, современное состояние (фото автора); 3 – пролом на площадке между четвертым и пятым маршем, современное состояние (фото автора); 4 – вид на осадный колодец из балки Текме-Таш (вид с востока, фото автора).

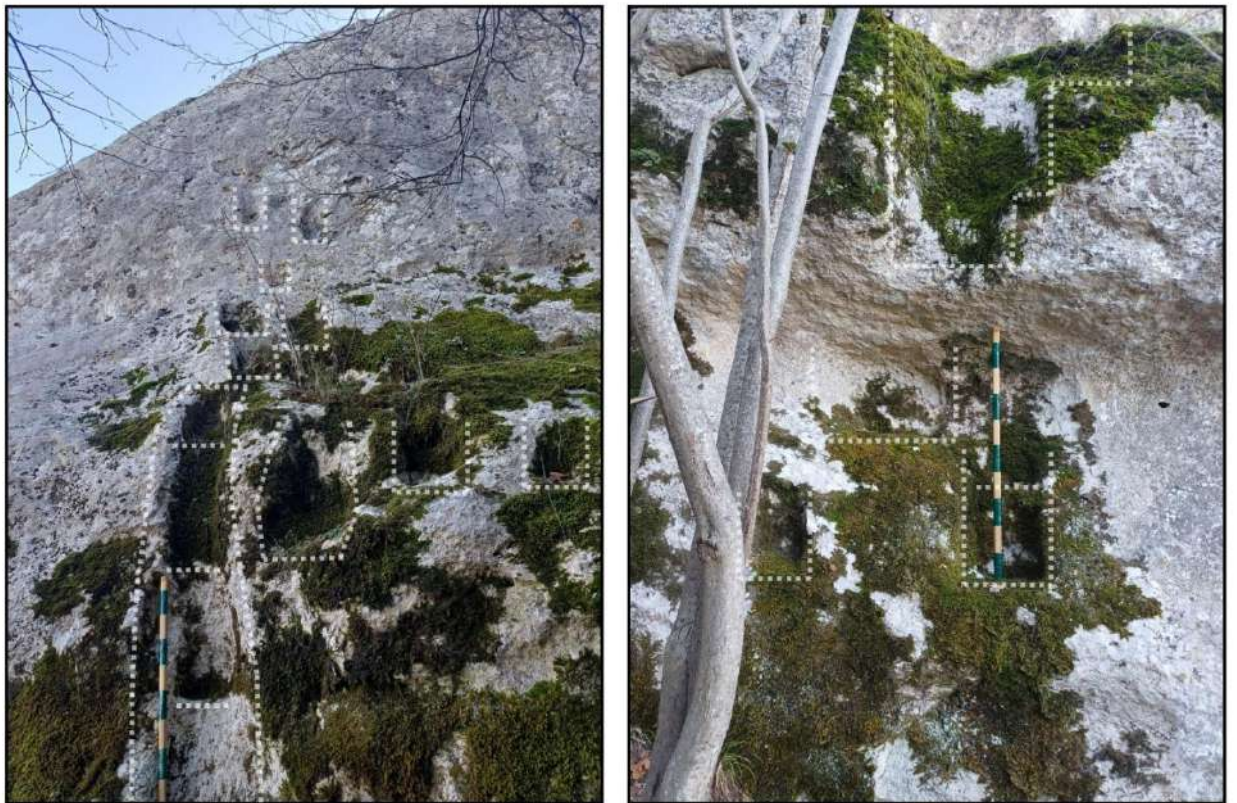
Рис. 82. Ниши и постели куртины N-W1 в стенах скальных мысов. Фото автора.

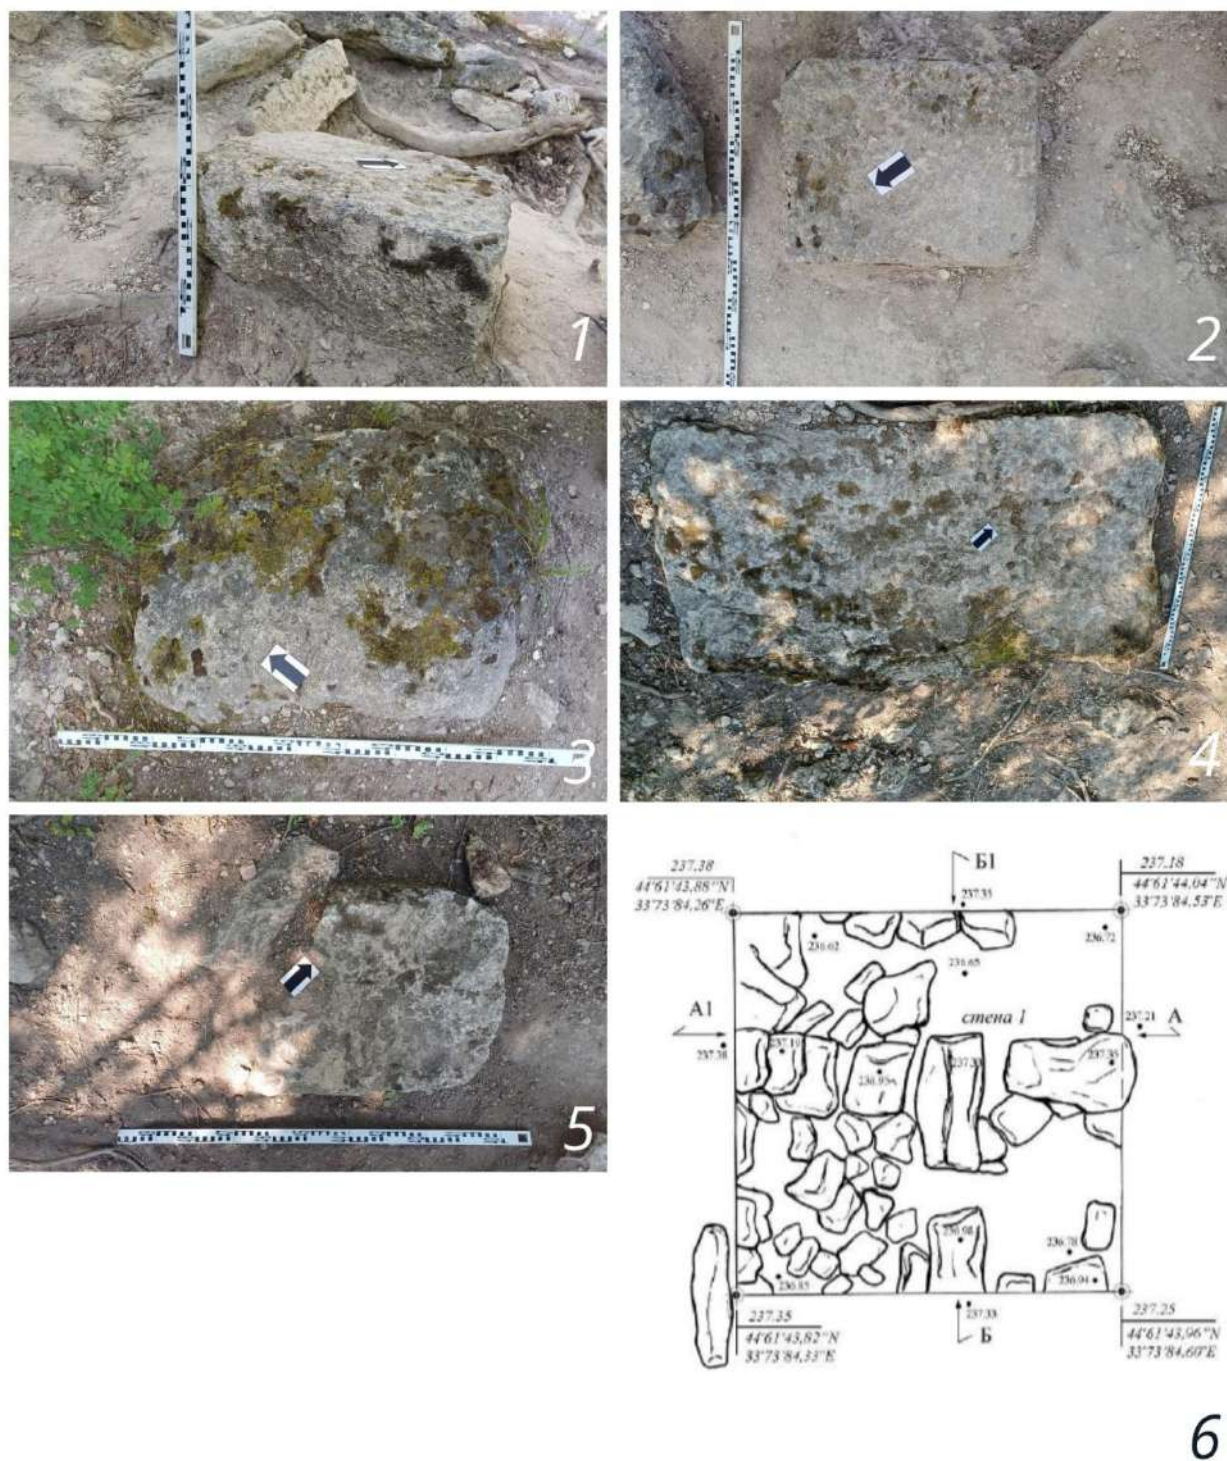
Рис. 84. Оборонительные стены на северном склоне. 1-5 – блоки и плиты из развала камней на склоне перед предвратным укреплением северных городских ворот N-G1 (фото автора); 6 – план шурфа 2016 г. на куртине N-W2 (чертеж Э. А. Хайрединова и А. И. Айбабина).

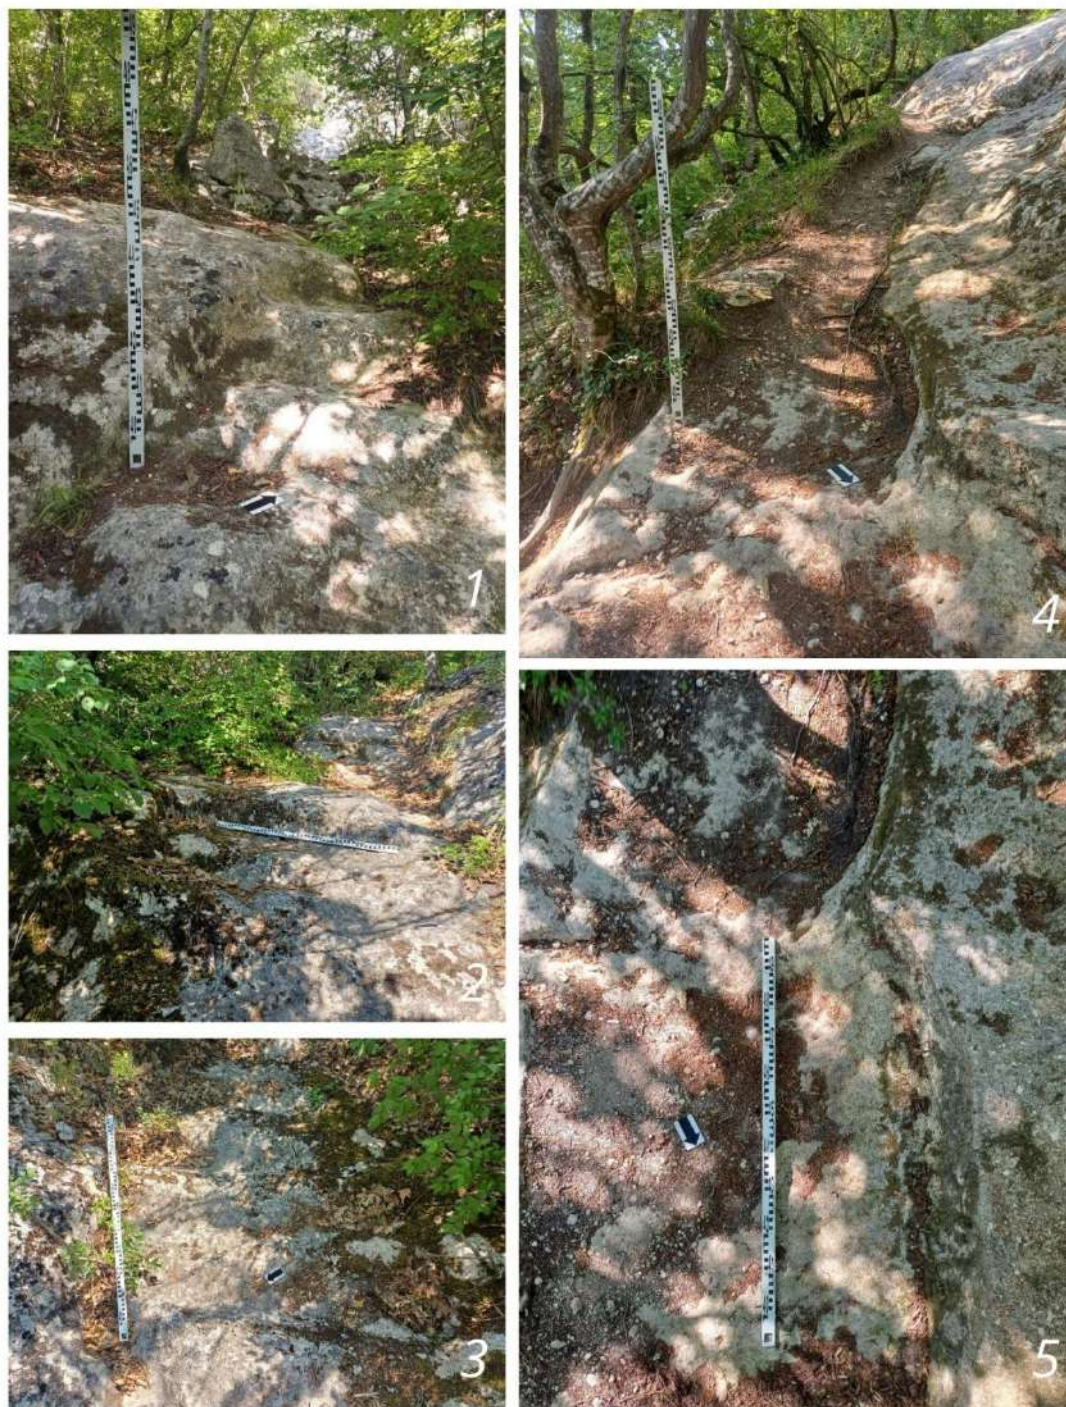
Рис. 85. Скальные сооружения на склоне перед северным оборонительным флангом. 1,2,3 – участки лестницы на склоне под скальным мысом северного дозорного комплекса; 4,5 – участки добычи строительного камня.

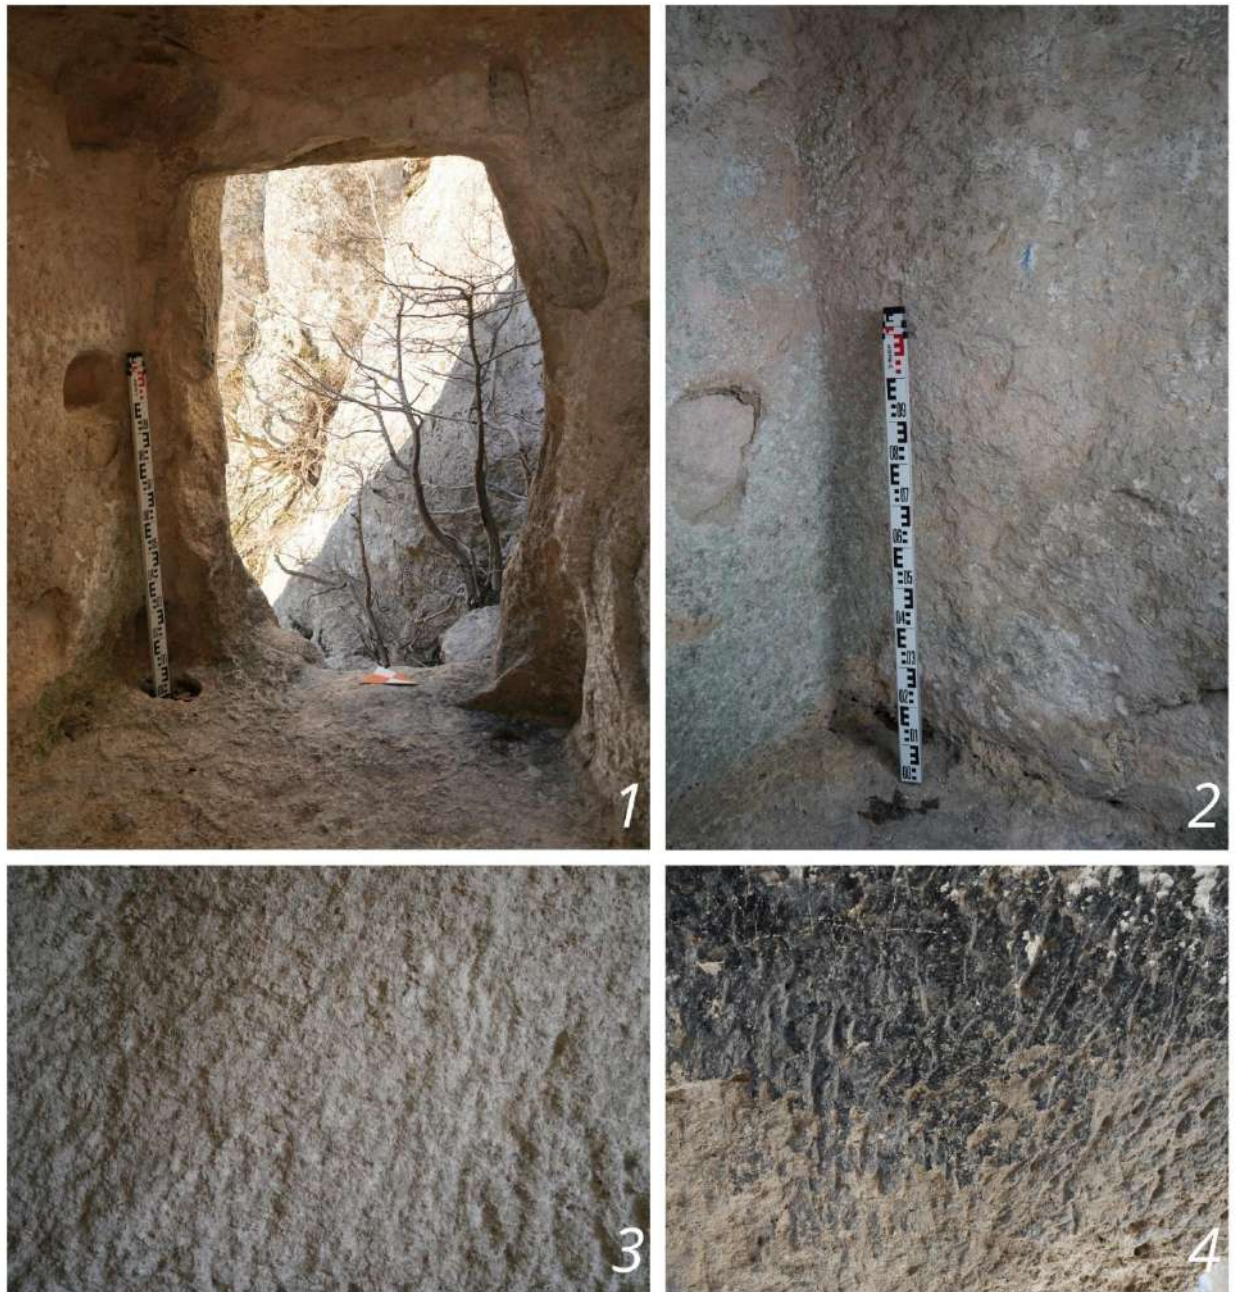
Рис. 87. Северный дозорный комплекс. Лестничный коридор. 1 – входной проем, вид с востока; 2 – юго-восточный угол входного помещения; 3-4 – обработка стен первого лестничного марша.

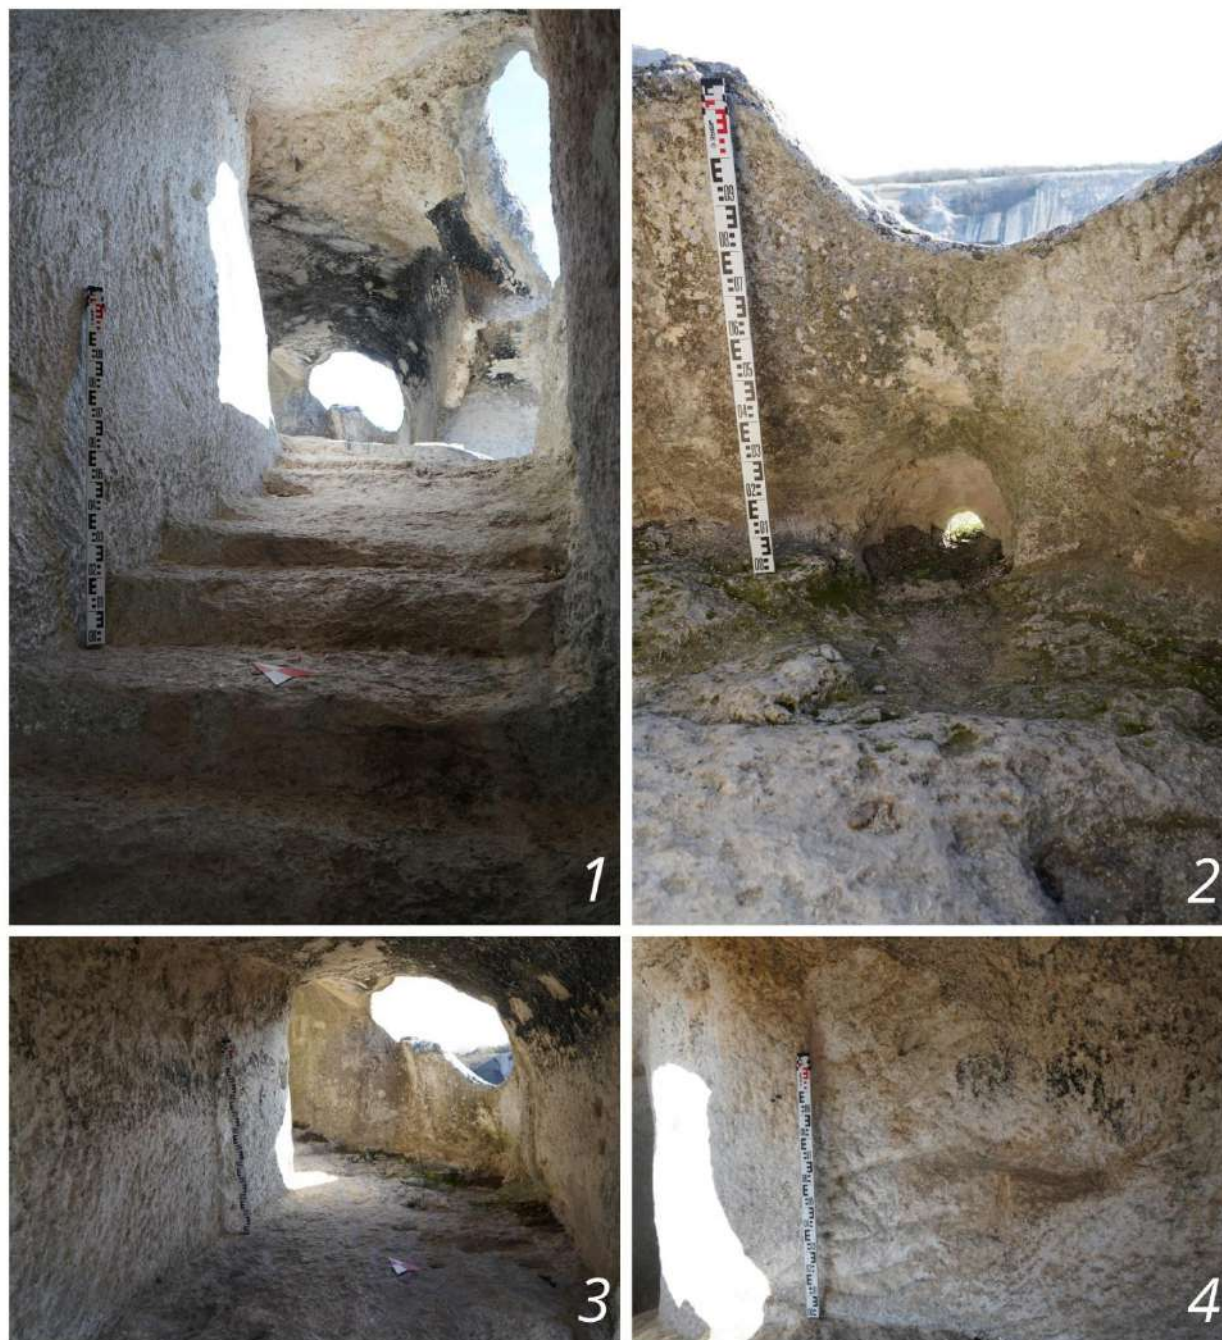
Рис. 88. Северный дозорный комплекс. Лестничный коридор. 1 – первый лестничный марш, вид с запада; 2 – юго-восточный угол площадки между маршами со сливным отверстием; 3 – коридор между маршами, вид с запада; 4 – стена коридора с намеченным дверным проемом.

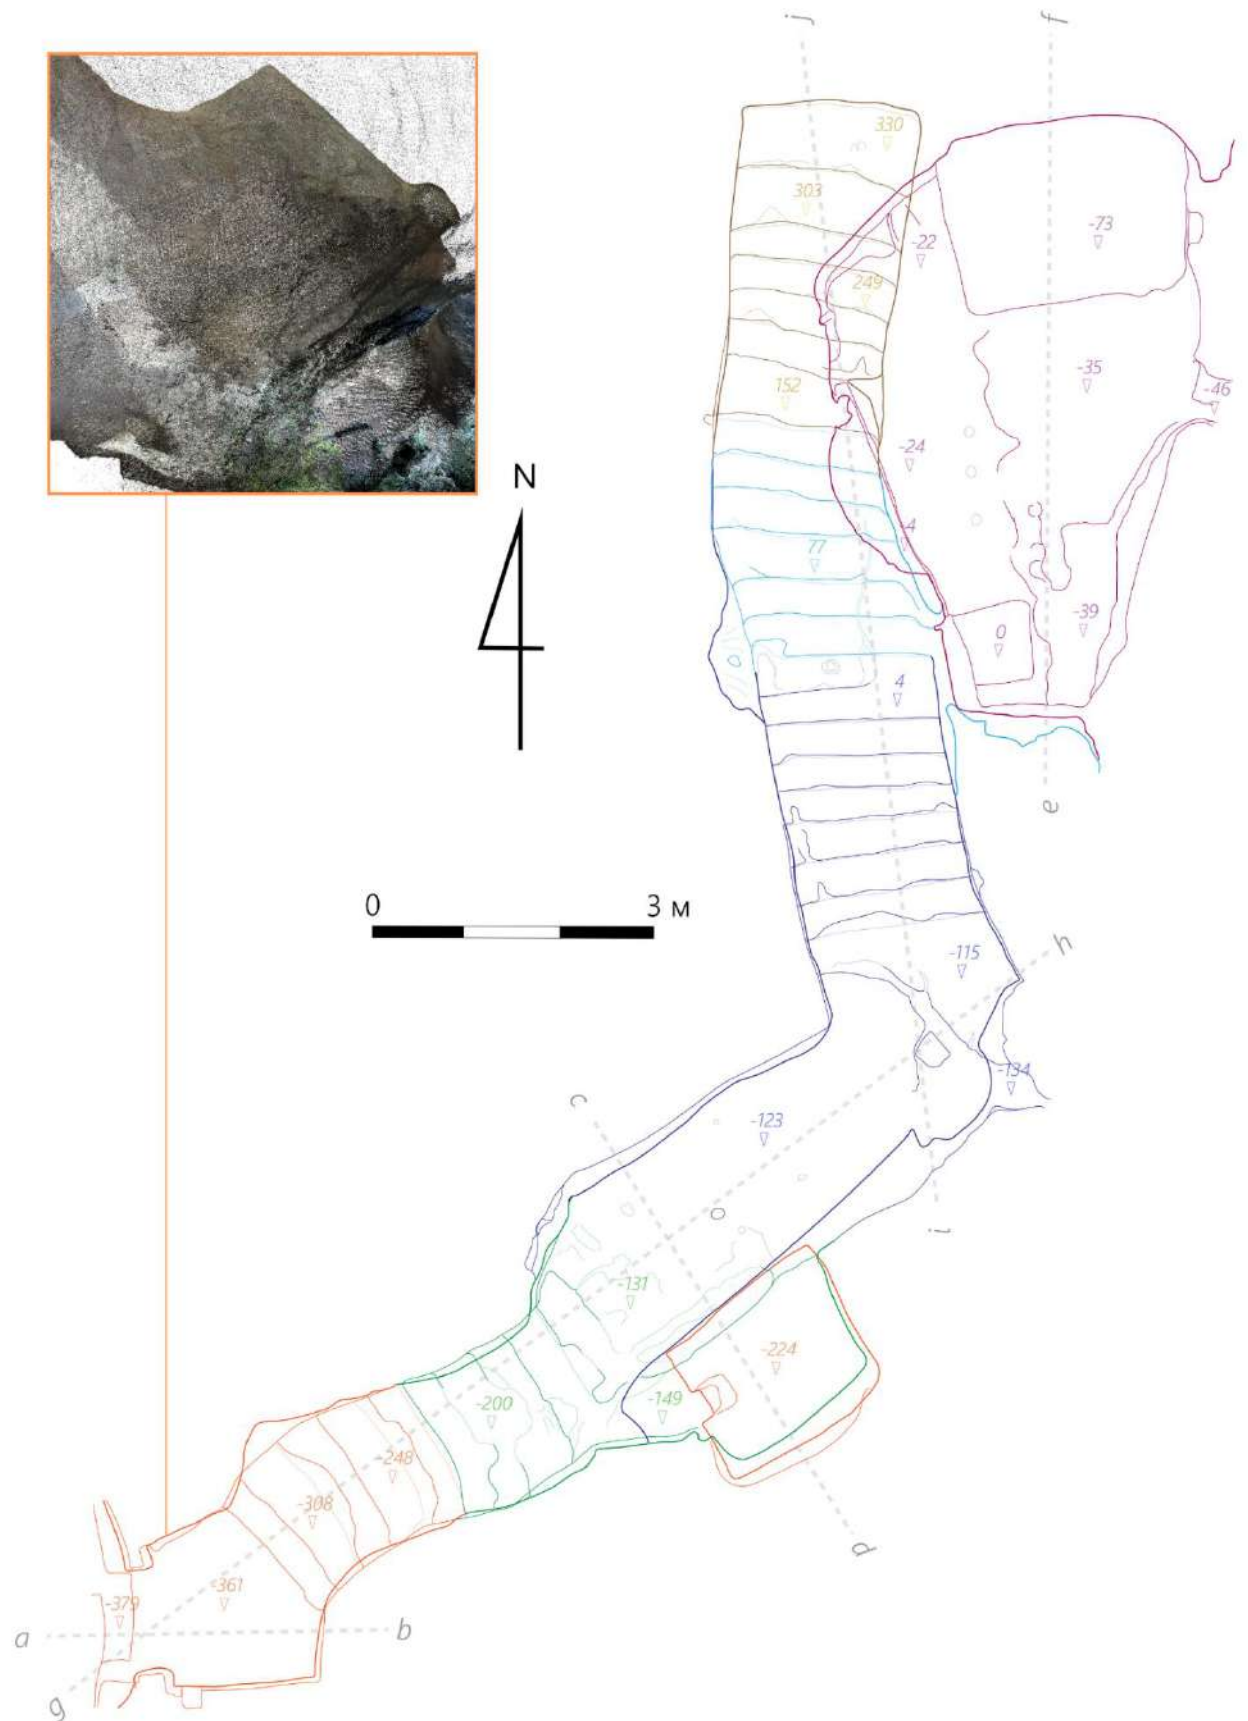
Рис. 90. План лестничного коридора северного дозорного комплекса и примыкающих помещений (сооружения №124-125). Уровни разрезов: оранжевый – -2,2 м; зеленый – -1,3 м; синий – 0,3 м; сиреневый – 0,1 м; желтый – 3,3 м.

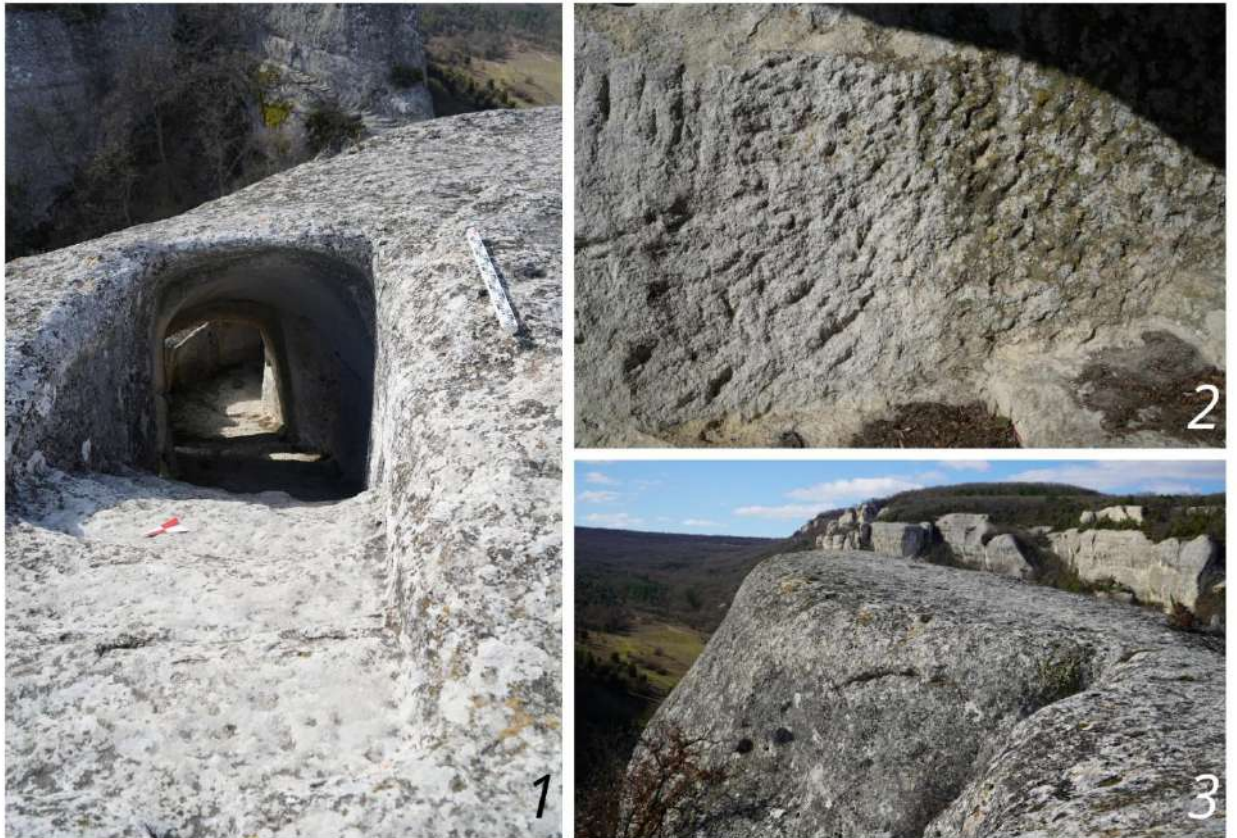
Рис. 92. Северный дозорный комплекс. 1 – входной проем с поверхности скалы, вид с севера; 2 – обработка стен второго лестничного марша; 3 – площадка N-P2.

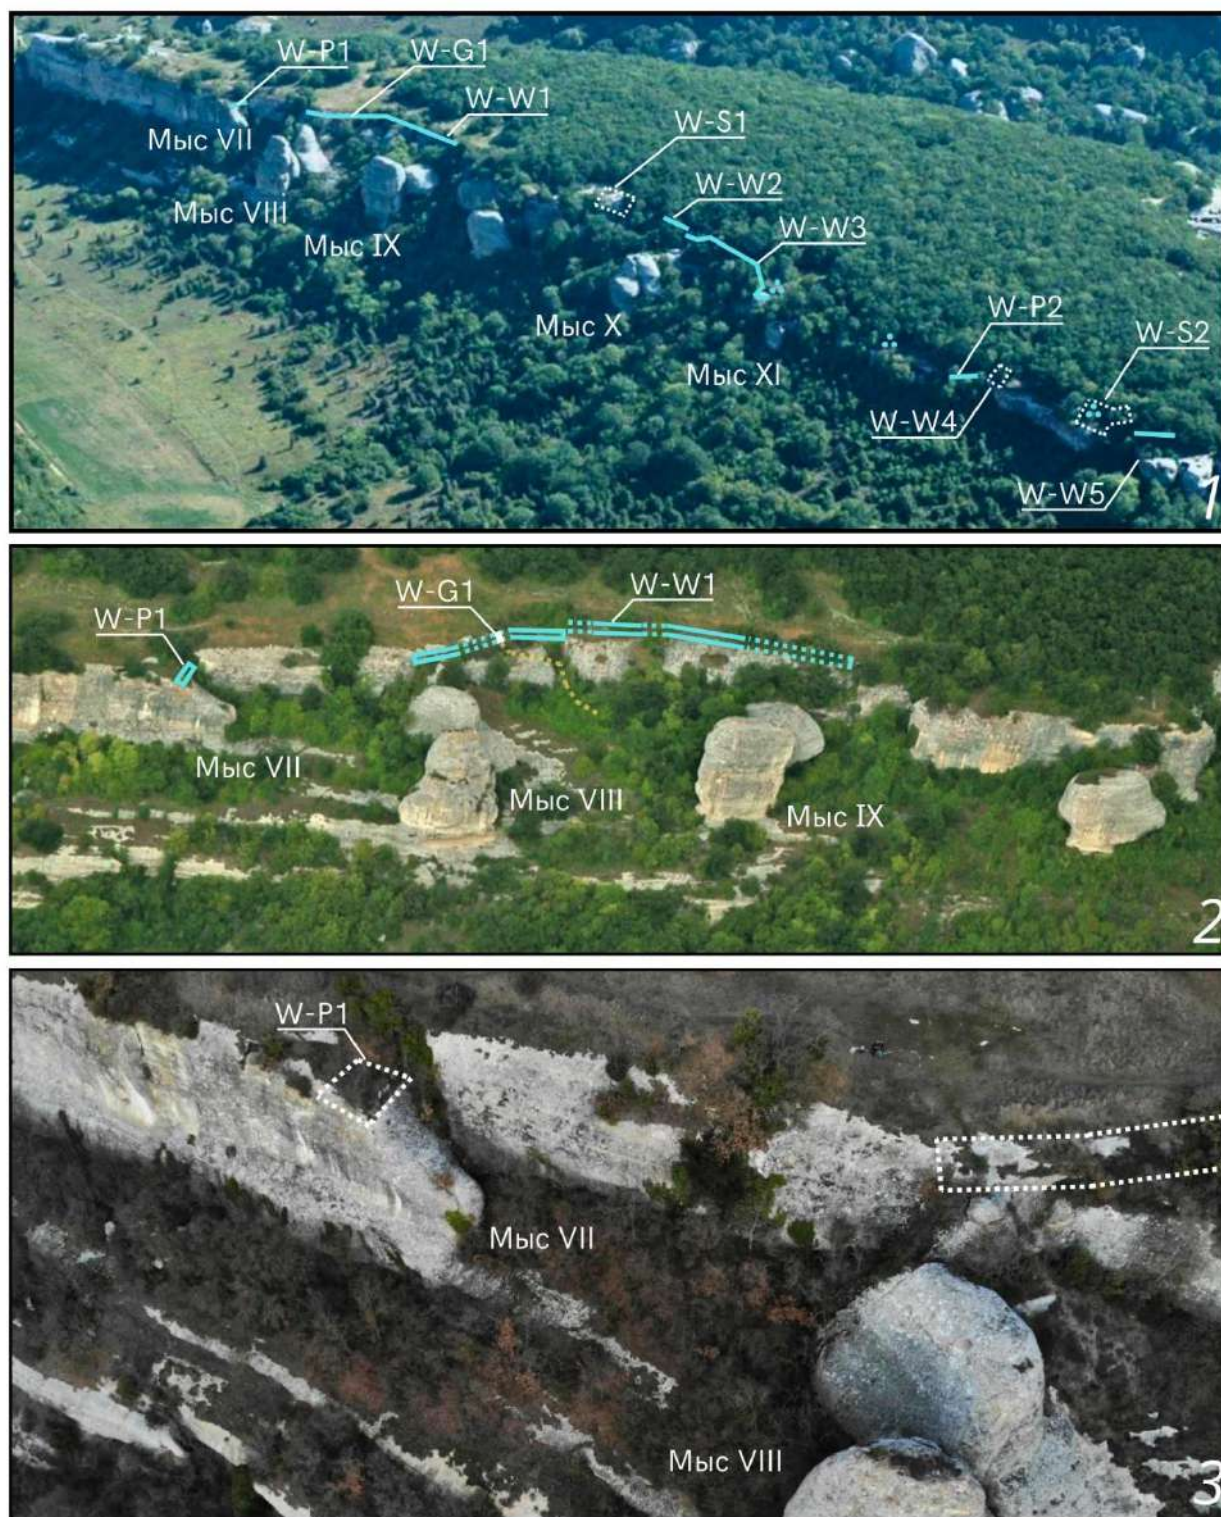
Рис. 95. Сооружения западного оборонительного фланга, нанесенные на аэрофотосъемку. Пунктиром показан ход постелей. 1 – общий вид фланга (фото Э. А. Хайрединовой); 2 – западные городские ворота W-G1 (фото Э. А. Хайрединовой); 3 – площадка W-P1 и прилегающие мысы (источник фото: <https://maps.app.goo.gl/Y8pKPcfRmGb5rkZb6>).

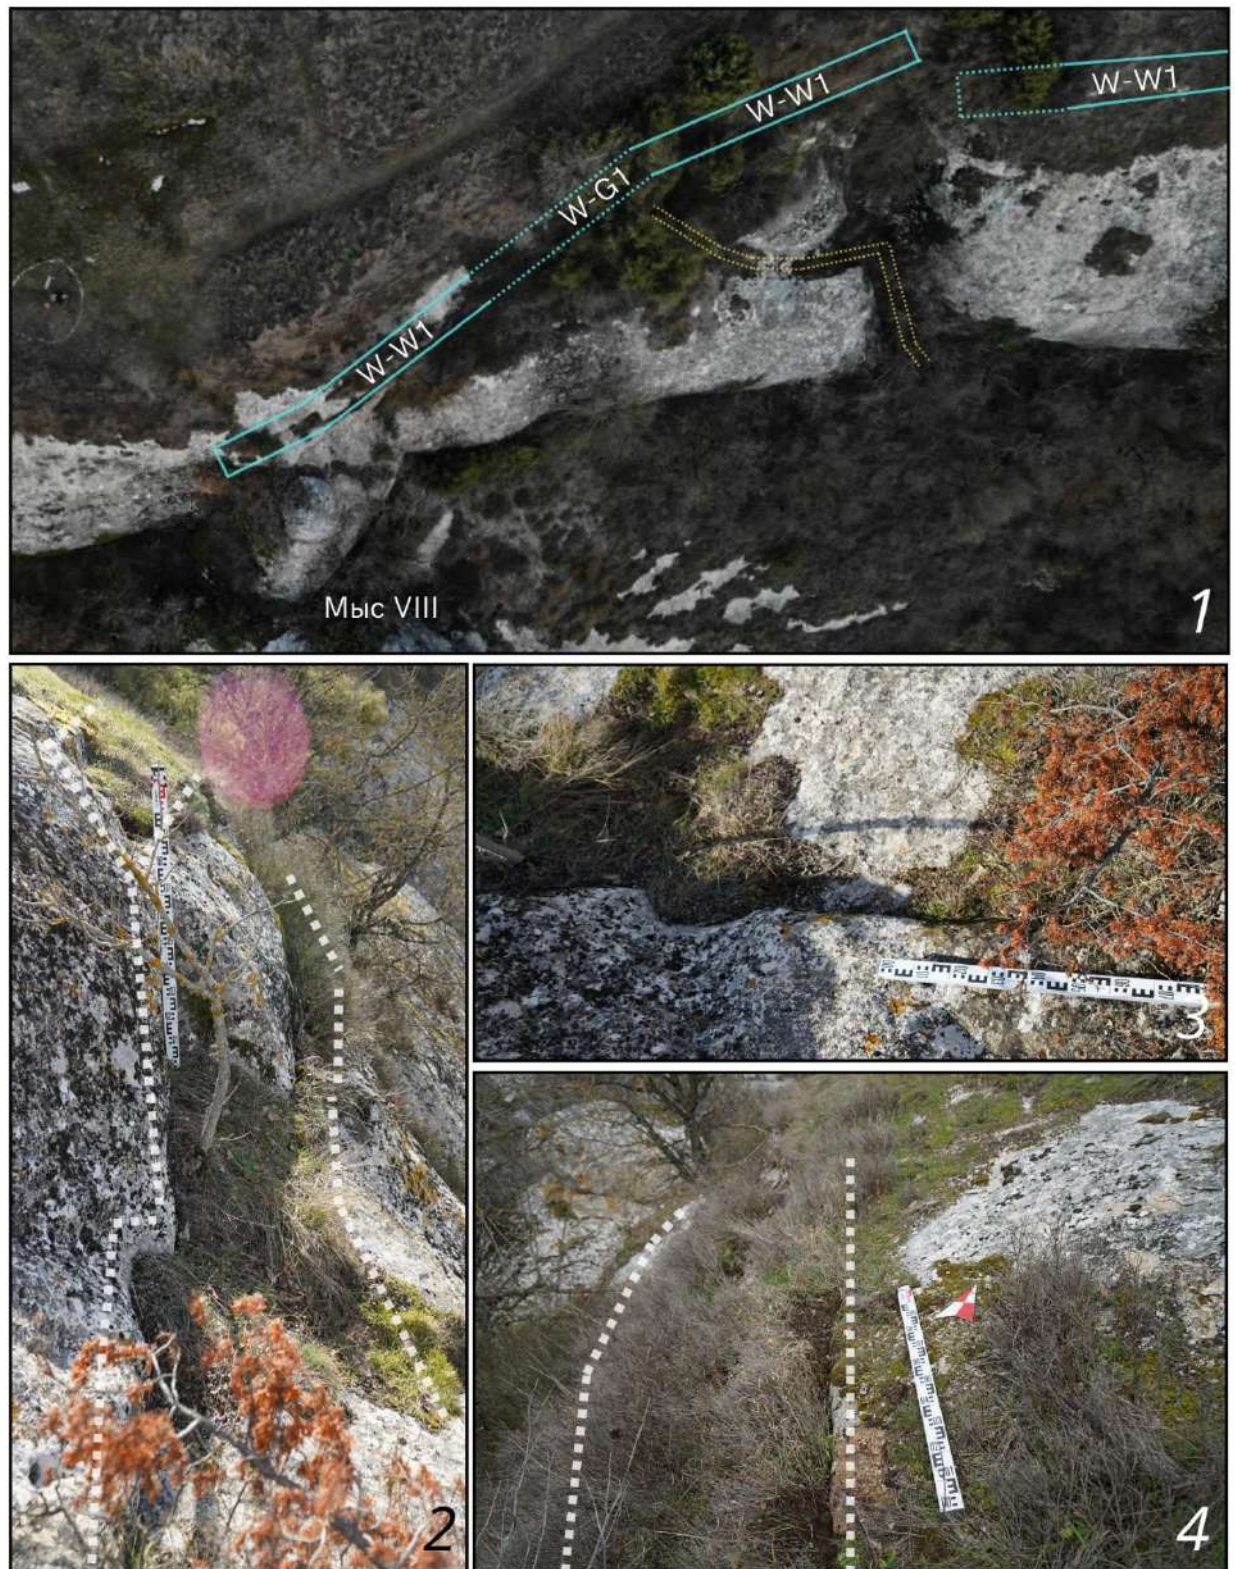
Рис. 98. Оборонительная стена W-W1. 1 – ход куртины (голубой пунктир – предполагаемый), желтый пунктир – ход скальной лестницы; 2-4 – постели оборонительной стены.
