**МИНИСТЕРСТВО НАУКИ И ВЫСШЕГО ОБРАЗОВАНИЯ  
РОССИЙСКОЙ ФЕДЕРАЦИИ  
ФЕДЕРАЛЬНОЕ ГОСУДАРСТВЕННОЕ БЮДЖЕТНОЕ  
УЧРЕЖДЕНИЕ НАУКИ  
«ИНСТИТУТ АРХЕОЛОГИИ КРЫМА  
РОССИЙСКОЙ АКАДЕМИИ НАУК»  
ОТДЕЛ СРЕДНЕВЕКОВОЙ АРХЕОЛОГИИ**

**ФОРТИФИКАЦИЯ СРЕДНЕВЕКОВОГО ГОРОДА  
НА ПЛАТО ЭСКИ-КЕРМЕН**

Специальность 5.6.3. Археология  
Диссертация на соискание ученой степени  
кандидата исторических наук

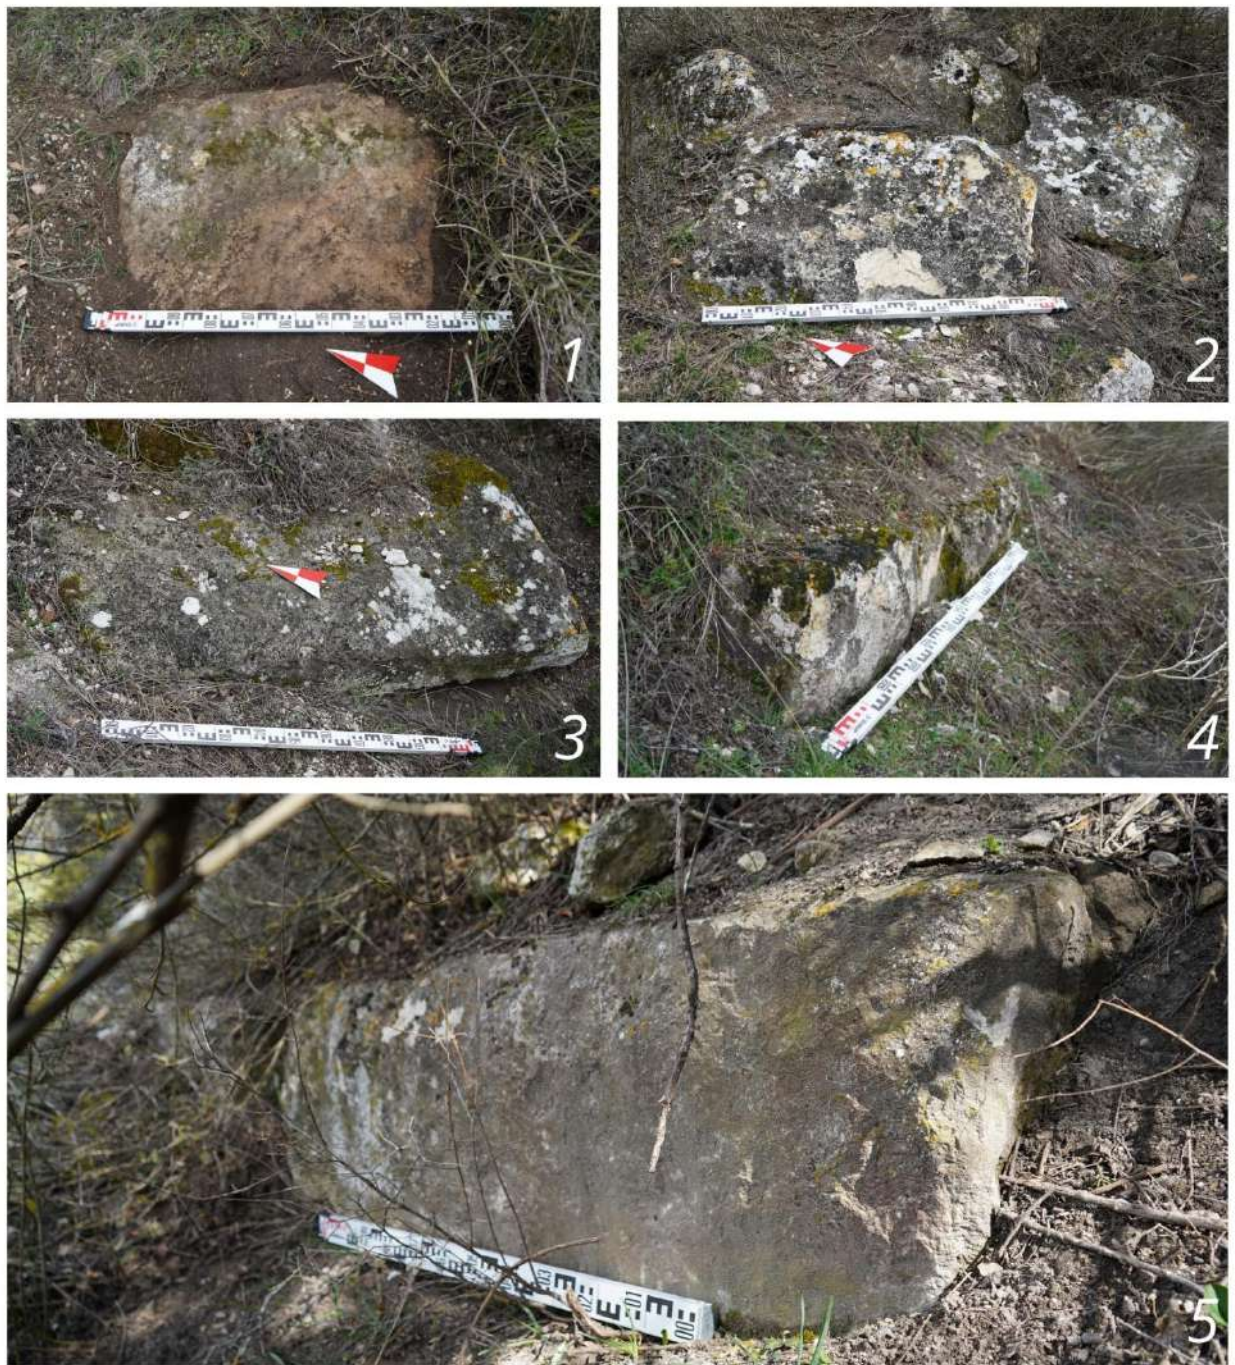
Рис. 99. Блоки из кладки оборонительной стены W-W1.

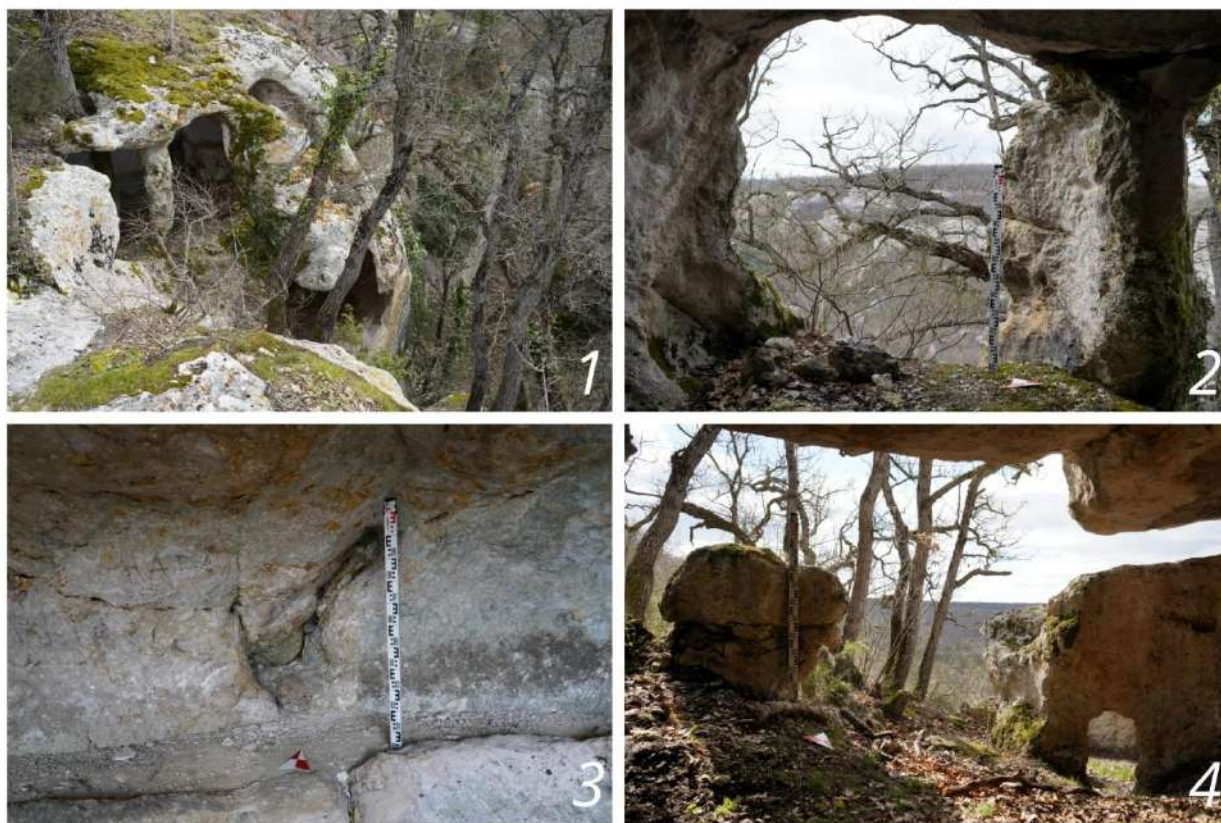
Рис. 101. План внутрискальных сооружений №130-132. Горизонтальный разрез на уровнях – №130 – -2,0 м; №131 – -1,0 м; №132 – 1,0 м. 1 – общий вид, вид с севера; 2,4 – проемы в стенах комплекса; 3 – внутренняя стена комплекса с кормушкой для скота, трещина в породе.

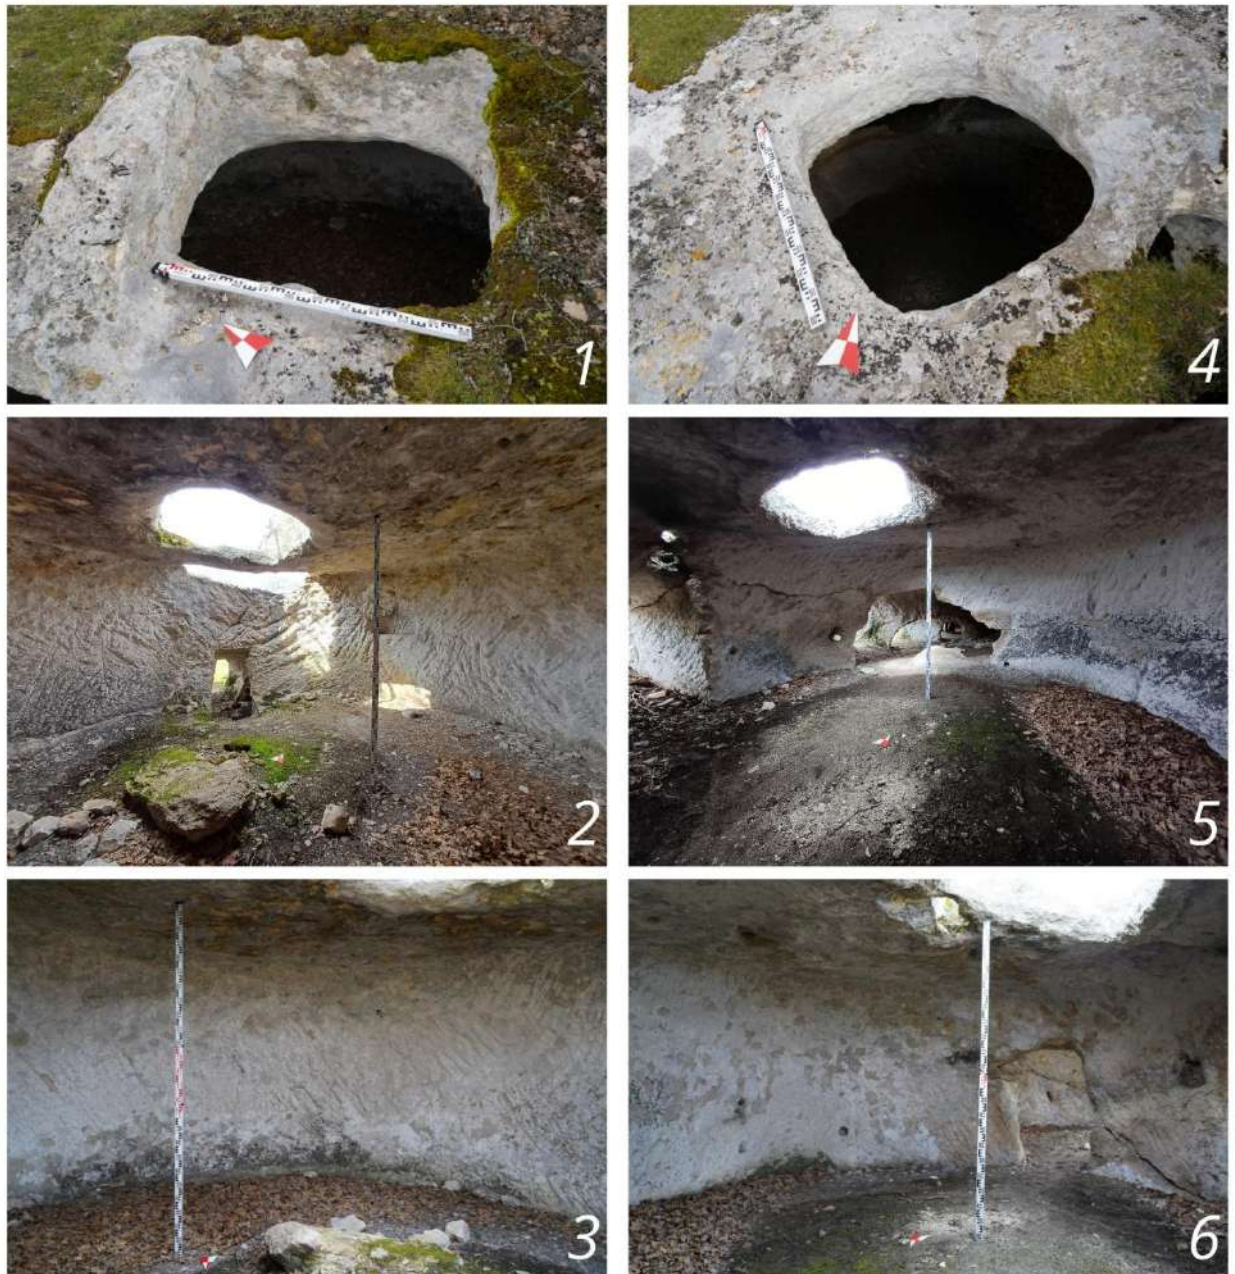
Рис. 103. Комплекс цистерн на западном оборонительном фланге. 1-3 – цистерна W-C1; 4-6 – цистерна W-C2.

| 140. | до XIV в. | <p>Х-1/ОК(Н)/НП<br/>30(з)</p> <p>Однокамерное сооружение хозяйственного назначения.</p> <p>Помещение округлое в плане диаметром 3,5 м, высота потолка ок. 1,9 м. Входной проем в центральной части западной стены, сильно выветренный, утратил первоначальный вид. В настоящий момент представляет собой овальной пролом 1,2x1,8 м. В северо-восточной стене помещения на высоте 0,65 м ниша-полка 1,82x0,56 м, высота ниши 1,42 м. В 0,3 м к югу от ниши наклоненное кольцо для привязи на высоте 0,6 м, еще одно расположено на той же высоте 1,0 м южнее. Пол скрыт под слоем натечного грунта</p> <p>Состояние помещения удовлетворительное.</p> | 44.60981226,<br>33.73840445 | Рис. 103 |

| 141. | до XIV в. | <p>Х-1/ОК(Н)/Я<br/>№31(з) по СМК.</p> <p>Однокамерное сооружение хозяйственного назначения.</p> <p>Помещение округлое в плане диаметром 2,9 м. Входной проем в западной стене, прямоугольный 1,35x0,79x0,2 м со следами установки дверной коробки. В северо-восточной стене на высоте 0,7 м ниша кормушки 1,45x0,45 м, высота бортика 0,08 м, высота ниши 0,91 м. В южной стене на высоте 0,7 м 3 вертикальных кольца для привязи. Пол скрыт под слоем натечного грунта.</p> <p>Состояние помещения удовлетворительное.</p> <p>Стены вырублены грубо с глубокими засечками от металлического инструмента. Углы скругленные.</p> | 44.60975463,<br>33.73834701 | Рис. 103 |
| 142. | до XIV в. | <p>Х-1/ОК(Н)/Я-НП<br/>№34(з) по СМК.</p> <p>Однокамерное сооружение хозяйственного назначения.</p> <p>Помещение овальное в плане с длиной осей 7,45x5,10 м, высотой 1,9 м. Входной проем располагался в западной стене, разрушенной до основания. В северной стене на высоте 0,5 м ниша кормушки 2,24x0,70 м, высота ниши 1,5 м, бортик выветрен. К северо-восточной части восточной стены приставлено полуовальное расширение длиной 3,2 м, максимальной шириной 1,0 м. В юго-восточной части восточной стены расширения на высоте 0,5 м ниша полка 2,2x0,5 м, высотой 1,57 м, незавершенная. В восточной стене помещения у северного угла перед полуовальным расширением на высоте 0,65 м ниша полка 1,2x0,16 м высотой 0,4 м. В южной стене на высоте 0,56 м ниша кормушки 2,7x0,5 м, высота ниши 1,2 м, бортик выветрен. Пол скрыт под слоем натечного грунта.</p> <p>Состояние помещения неудовлетворительное, зафиксированы глубокие разломы вдоль трещин.</p> <p>Стены вырублены грубо с глубокими засечками от металлического инструмента. Углы скругленные.</p> | 44.60970503,<br>33.73840087 | Рис. 103 |
| 143. | до XIV в. | <p>Х-1/ОК(Н)/Я-НП<br/>№35(з) по СМК.</p> | 44.60965169,<br>33.73841910 | Рис. 103 |

| 144. | до XIV в. | <p>Х-1/ОК(Н)/Я-НП<br/>№36(з) по СМК.</p> <p>Однокамерное сооружение хозяйственного назначения.</p> <p>Помещение прямоугольное в плане 5,56х4,10 м, высотой 2,3 м. Входной проем располагался в западной стене, в настоящий момент практически полностью разрушенной. В северной стене на высоте 1,3 м проломы в помещение №143. У юго-восточного угла в восточной стене на высоте 1,2 м прямоугольная ниша с скругленным верхом 0,29х0,42 м, глубиной 0,83 м, под ним – вертикальное кольцо для привязи. От юго-восточного угла по южной стене на высоте 0,6 м ниша кормушки 3,84х0,70 м, высота бортика 0,2 м, высота ниши 1,1 м. В бортике 2 кольца для привязи – горизонтальное и вертикальное. Пол скрыт под слоем натечного грунта.</p> <p>Состояние помещения неудовлетворительное, зафиксированы глубокие разломы вдоль трещин.</p> | 44.60960976,<br>33.73839188 | Рис. 103 |

| 145. | до XIV в. | <p>Х-1/ОК(Н)/Я<br/>№32(з) по СМК.</p> <p>Однокамерное сооружение хозяйственного назначения.</p> <p>Помещение округлое в плане 3,0 м в диаметре, высотой ок. 1,6 м. Входной проем в центральной части западной стены, прямоугольный 1,3х0,9х0,2 м со следами установки дверной коробки и нишами под запорный брус на высоте 0,7 м. В северной стене на высоте 0,75 м ниша-кормушка 1,46х0,55 м, высотой 1,26 м. У юго-восточного угла в 3 вертикальных кольца для привязи на высоте 0,8 и 0,7 м. Пол скрыт под слоем натечного грунта.</p> <p>Состояние помещения удовлетворительное.</p> <p>Стены вырублены грубо с глубокими засечками от металлического инструмента. Углы скругленные.</p> | 44.60968730,<br>33.73831724 | Рис. 103 |

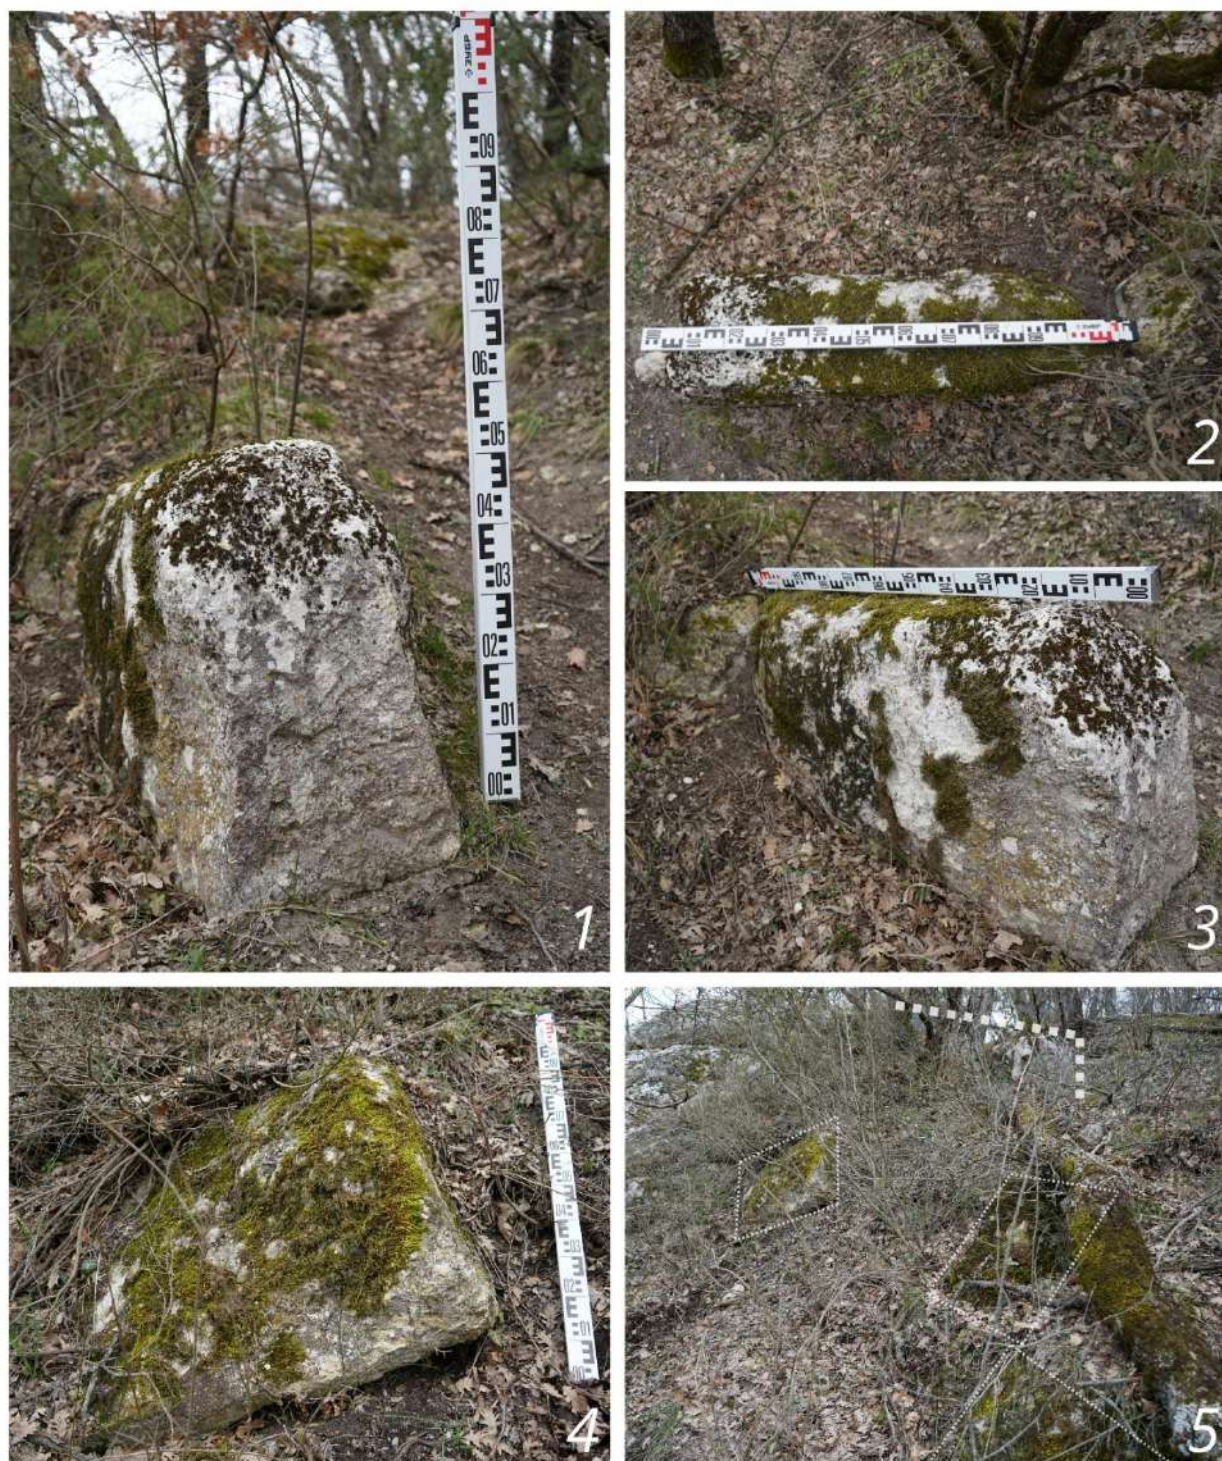
Рис. 106. Оборонительная стена W-W2. 1,3 – блок на участке куртины; 4 – упавший блок куртины; 5 – развал блоков куртины на склоне. Пунктиром наведены блоки, жирным пунктиром обозначен видимый ход стены.

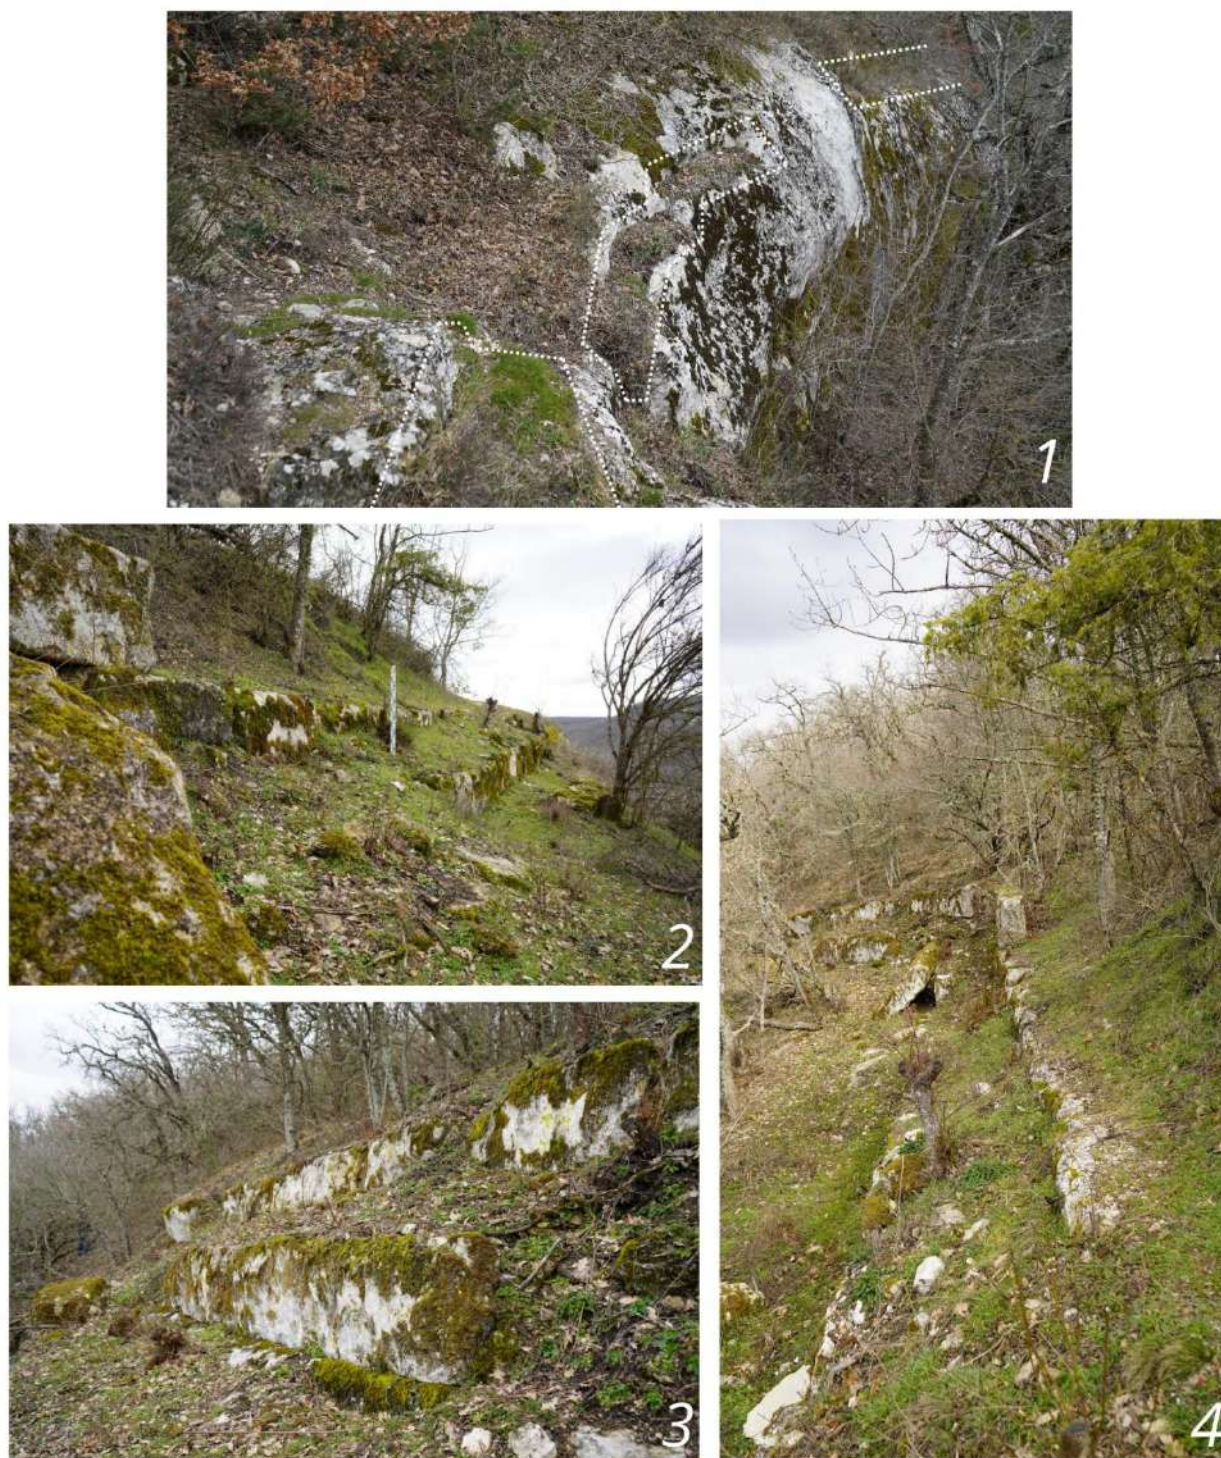
Рис. 107. Оборонительная стена W-W3. 1 – постели северного участка стены; 2 – южный участок стены, вид с севера; 3 – южный участок стены, вид юго-запада, 4 – южный участок стены, вид с юга.

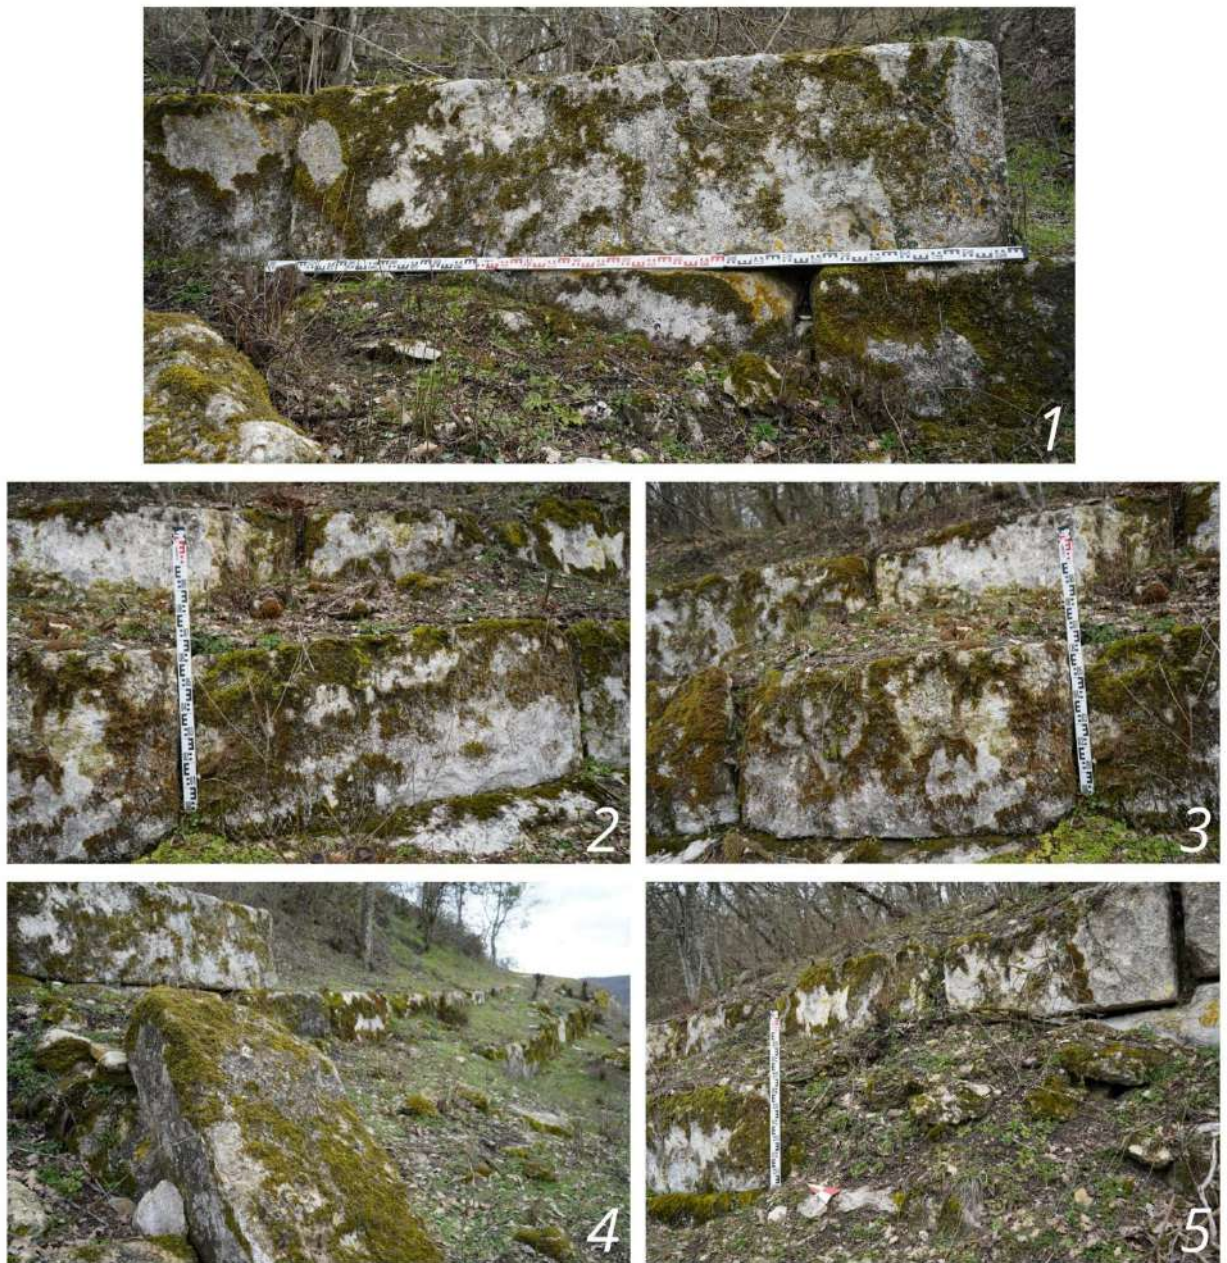
Рис. 108. Оборонительная стена W-W3. Типы квадратных блоков.

Рис. 108. Оборонительная стена W-W3. Типы квадратных блоков.

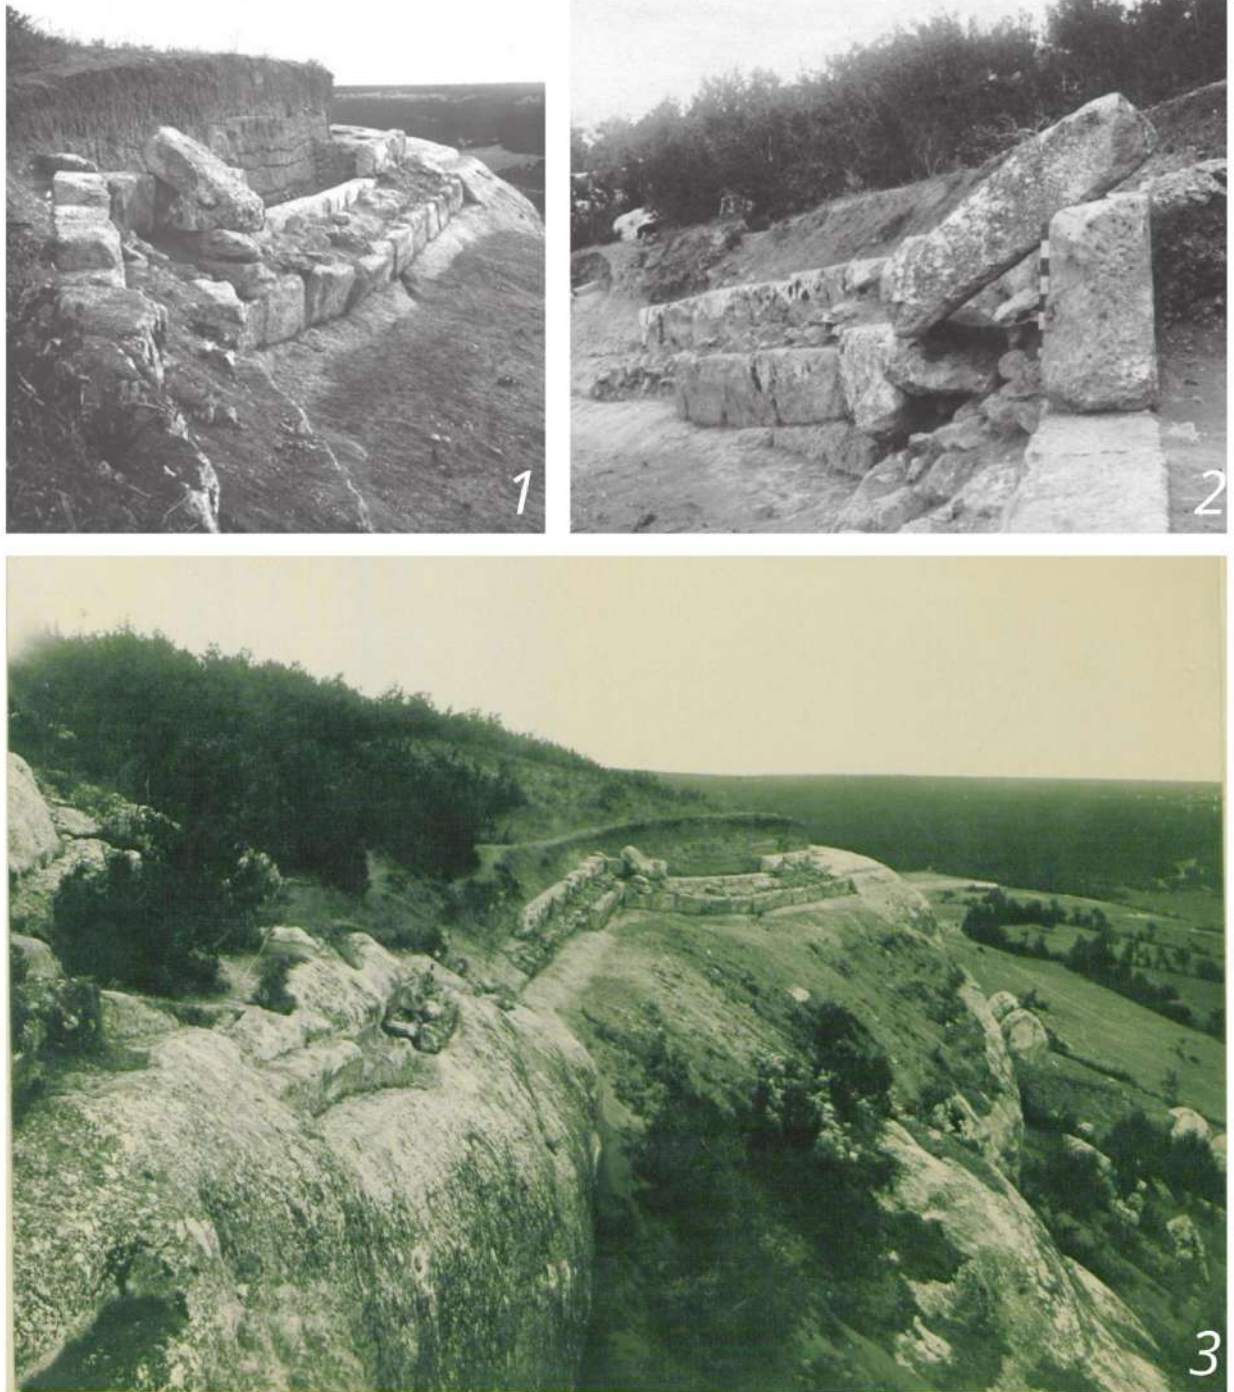
Рис. 110. Оборонительная стена W-W3 после расчистки в 1929-1930 гг. 1 – вид с севера; 2 – вид с юго-запада; 3 – общий вид с выступа напротив мыса Х [Айбабин 2024, с. 121].

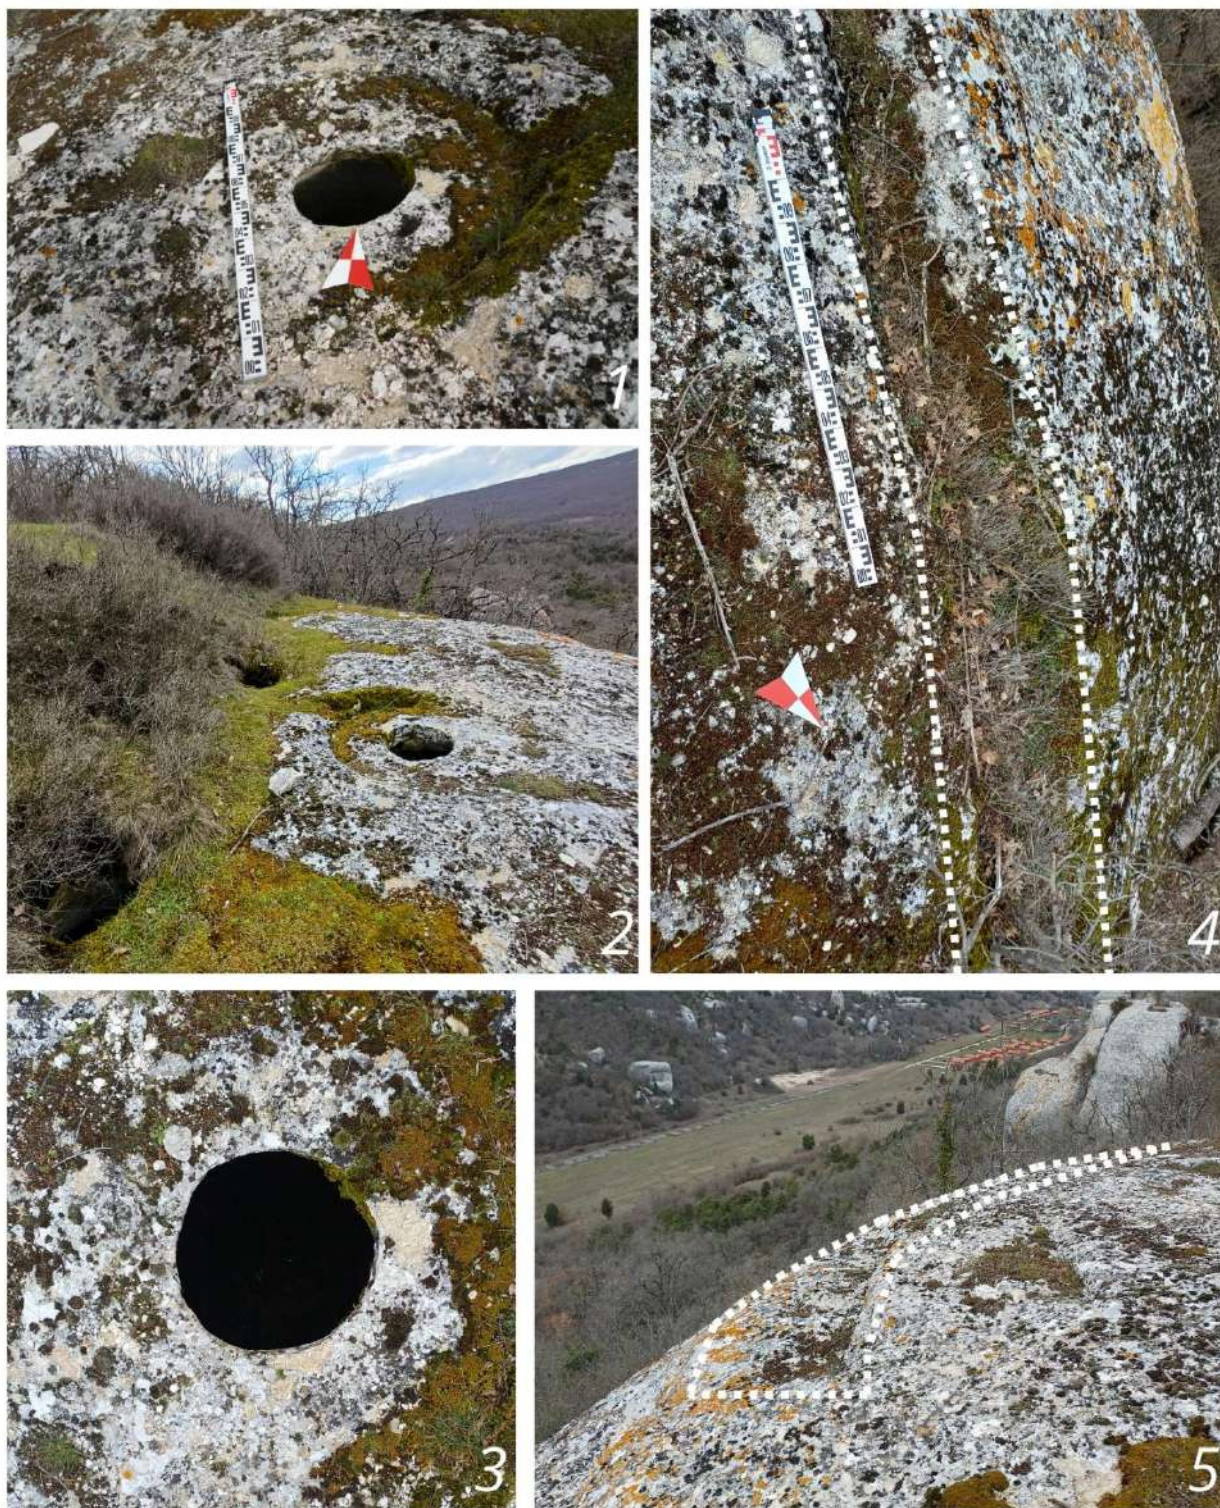
Рис. 111. Крепостное зернохранилище W-Gr1. 1-3 – горловины зерновых ям; 4, 5 – постели куртины W-W3.

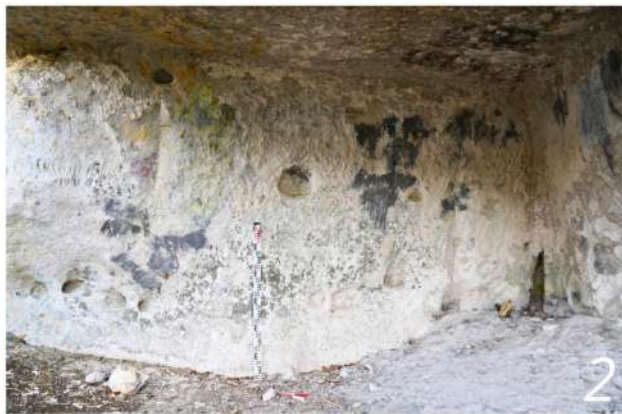
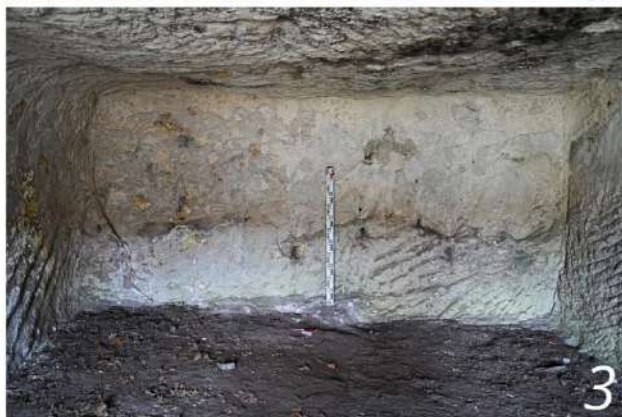
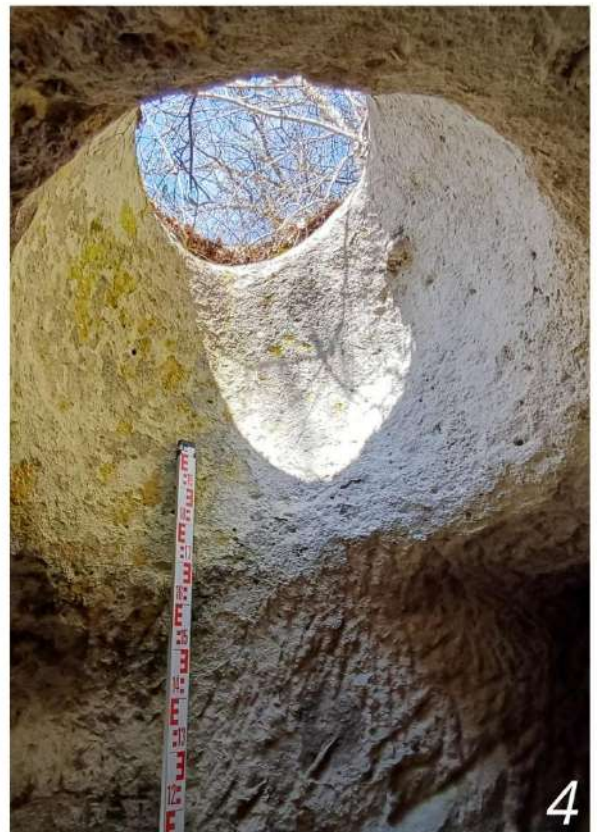
Рис. 119. Сооружение №165. 1 – облако точек лазерного сканирования и разрез к сводному плану; 2, 3 – виды стен в помещении; 4 – руинированная зерновая яма зернохранилища W-Gr3

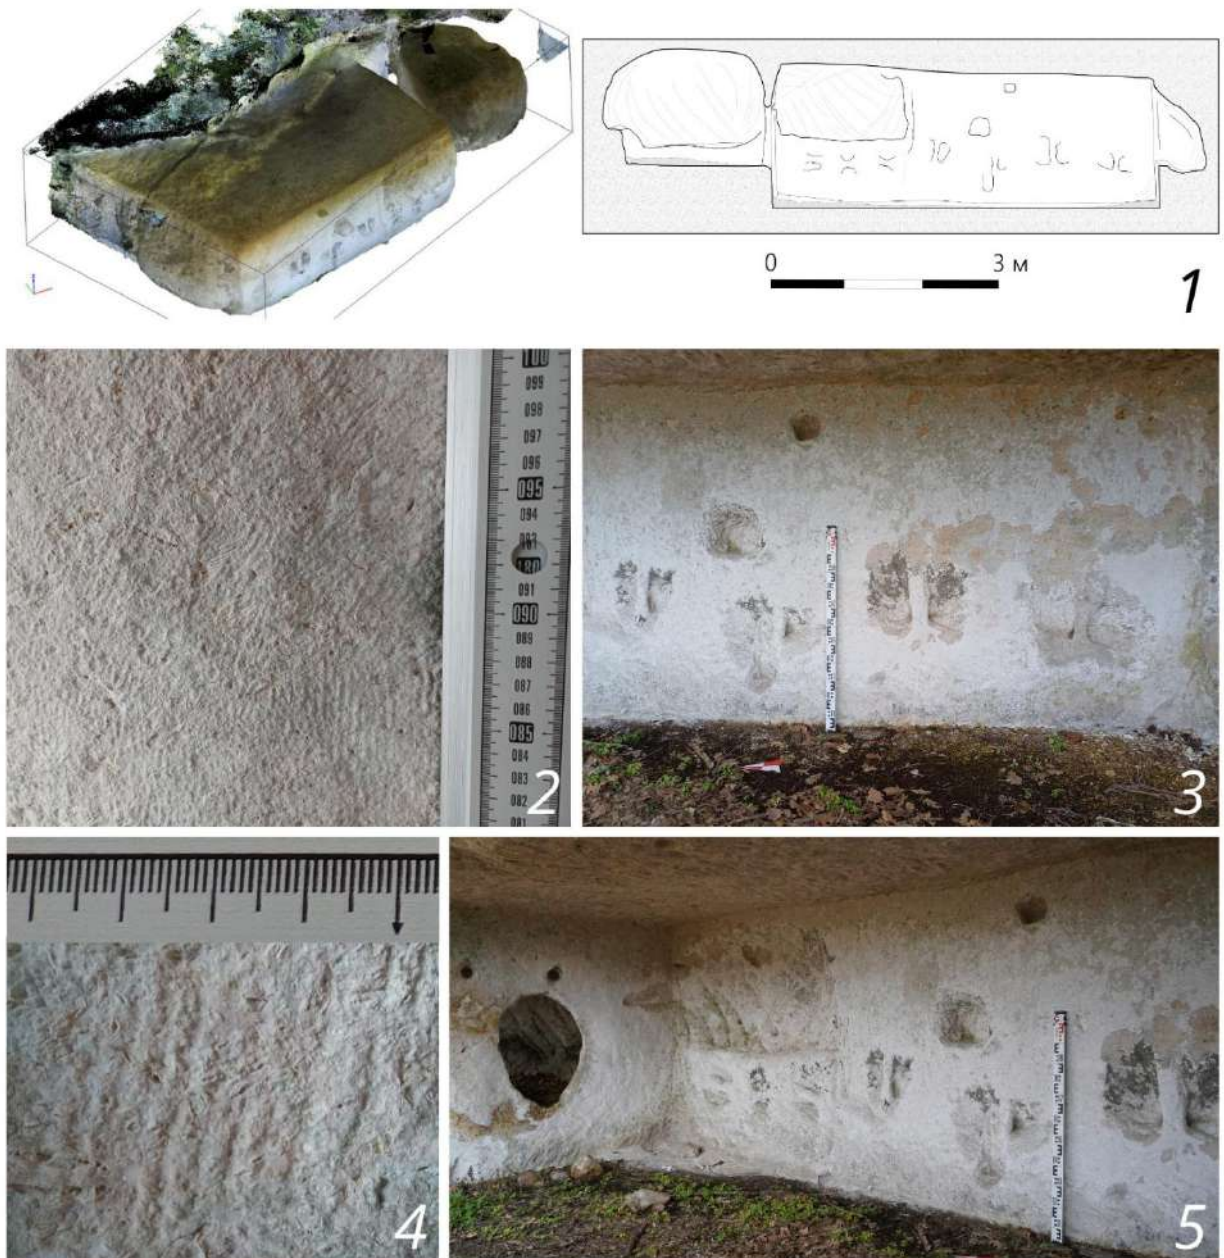
Рис. 120. Сооружение №166-167. 1 – облако точек лазерного сканирования и разрез к сводному плану; 2, 4 – следы обработки стен бретюром; 3,5 – виды стен помещения №167.
